14. Foto reportage binnenkant

ASBESTINVENTARIS

**WONINGEN GELEGEN AAN
PASCALESTRAAT NRS. 62,64,66 & 68
1000 BRUSSEL**

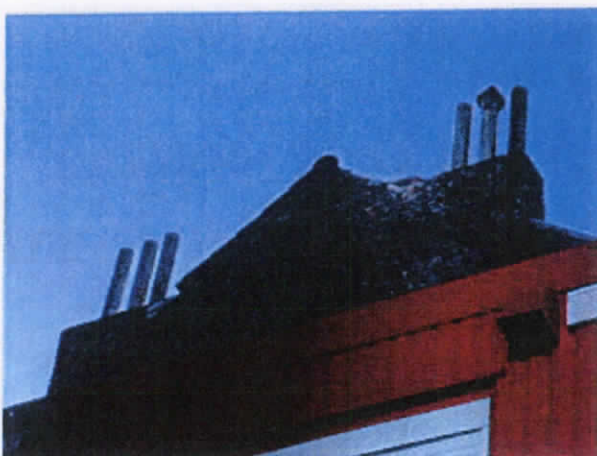
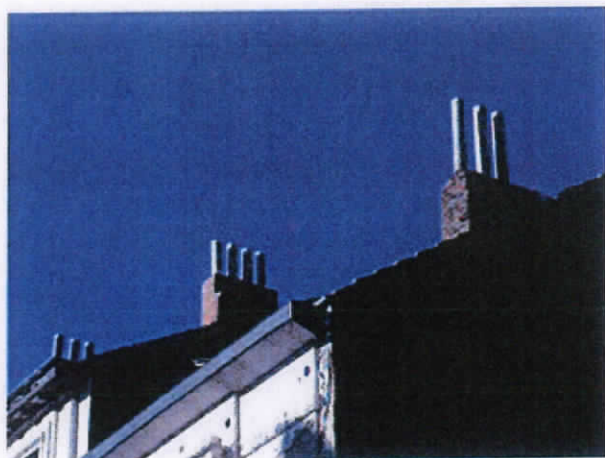
Voor zover visueel kon worden vastgesteld zijn dit schouwen gemaakt van asbesthoudend cement. Hoewel er geen staal werd genomen, kan er met zeer grote waarschijnlijkheid worden gezegd dat deze schouwen dus asbesthoudend zijn en het asbest chrysotiel bevatten, in concentraties tussen 11 en 25% (vol%). Mogelijk bevat het materiaal ook de asbestsoort crocidoliet in concentraties rond 10% (vol%).

Er werden geen stalen genomen. Om reden dat er geen verdachte stoffen werden aangetroffen. Bijgevolg zijn er ook geen analyseresultaten voorhanden. Wel moet terdege rekening worden gehouden met de aanwezigheid van chrysotiel (11-25%) en mogelijk crocidoliet (ca. 10%) in de af te breken schouwen die uitsteken boven de daken.

Wel moet terdege rekening worden gehouden met de aanwezigheid van chrysotiel (11-25%) en mogelijk crocidoliet (ca. 10%) in de af te breken schouwen die uitsteken boven de daken.

Deze asbesthoudende materialen mogen niet worden gezaagd, gebroken ...zonder dat er persoonlijke beschermingsmiddelen worden toegepast.

Aangepaste mondkapen moeten gedragen worden bij de afbraakwerken van deze schouwen.

Deze asbesthoudende materialen mogen niet vermengd worden met de andere afbraakmaterialen en moeten opgevangen en afgevoerd worden in big bags die gesloten worden bij afvoer.

Het asbesthoudend materiaal moet worden vervoerd door een daartoe erkende firma en gebracht naar een daartoe erkende verwerkingsplaats of een daartoe erkend en vergund stort categorie 3.
