# RESTAURATION D'UN IMMEUBLE DE BUREAUX – PARTIES CLASSÉES

ARCH. LEON GOVAERTS 1899 - 1901

Avenue Palmerston 18 - 1000 Bruxelles

CLAUSES ADMINISTRATIVES

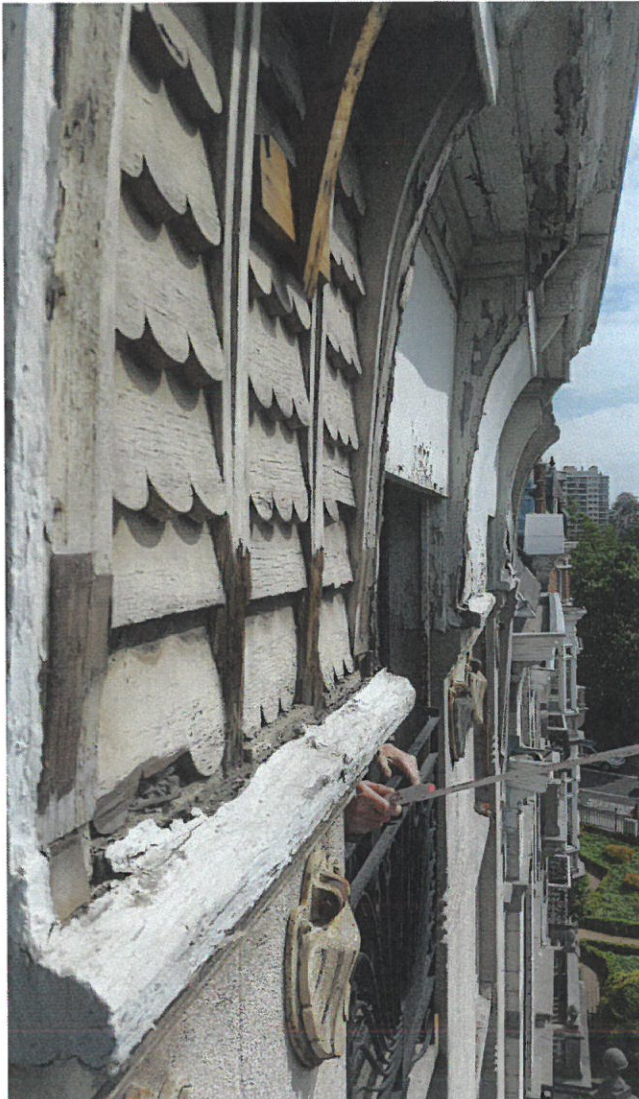
Etat de la moulure de rejet d'eau de pied de bardage et du bardage en écailles de poisson. Au deuxième plan, les panneaux d'« UNALITE » qui recouvrent le bardage d'origine. Au-dessus, à droite, la face inférieure de l'étanchéité couvrant l'entièreté de la corniche, faisant disparaître la lecture des éléments saillants de la corniche d'origine.

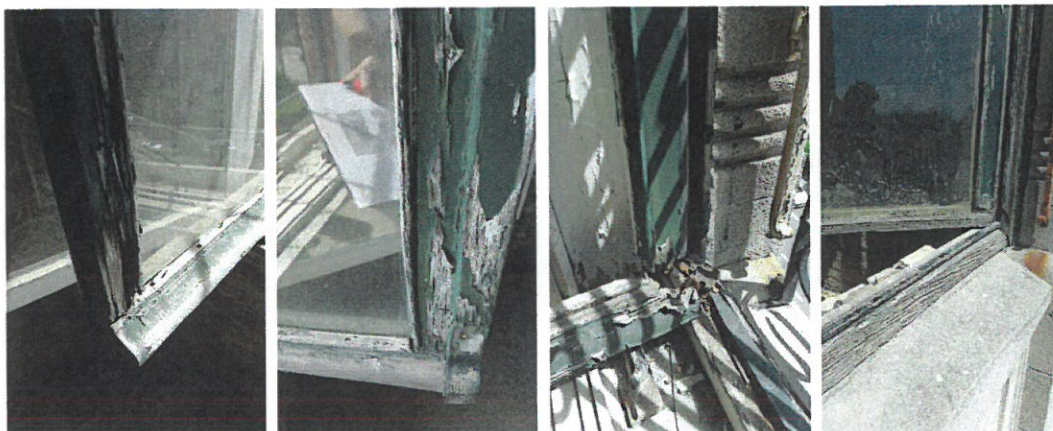
C31 – C32 – C33 – C21 : parties inférieures d'ouvrants dégradés

Les quincailleries d'origine seront restaurées et /ou complétées. Notons la particularité de la pose des vitrages – glace polie pour les pièces d'appui – à sec et à l'aide de parcloses au profil arrondi et saillant, qui sera reconduite lors de la restauration; certains verres d'origines, telles les impostes en plein cintre du rez de chaussée, seront maintenus en place. Vu la solution retenue de maintenir les châssis existants à « gueule de loup », nous proposons d'améliorer l'étanchéité par placement de joints complémentaires discrets en néoprène dans les feuillures existantes, et ce uniquement dans les traverses horizontales.

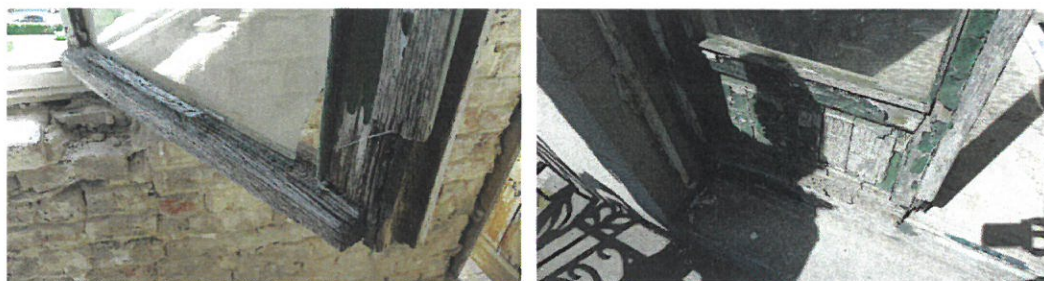
C21 – C22 : parties inférieures d'ouvrants dégradés

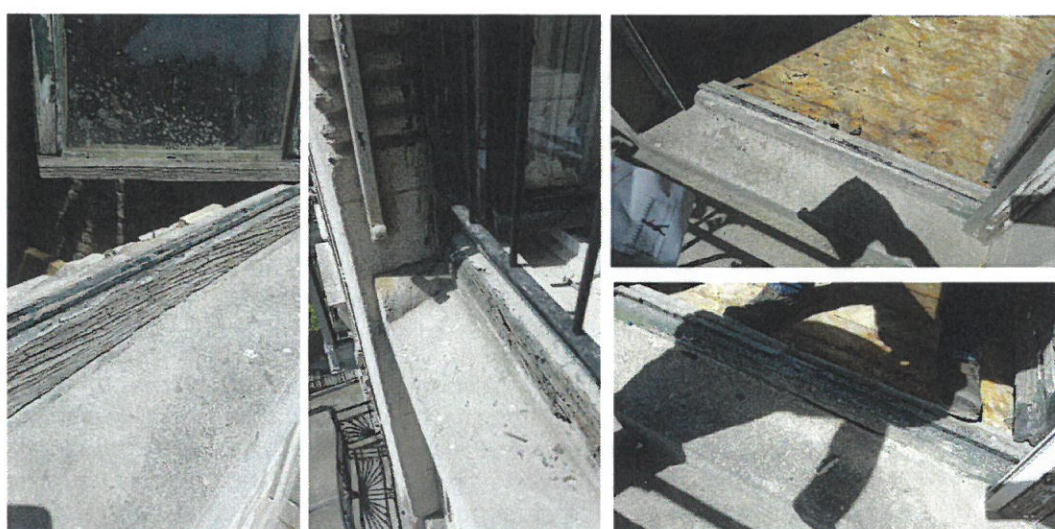
C21 – C31 – C12 – C13 : traverses d'appuis inférieures – dégradations croissantes vers les étages supérieurs

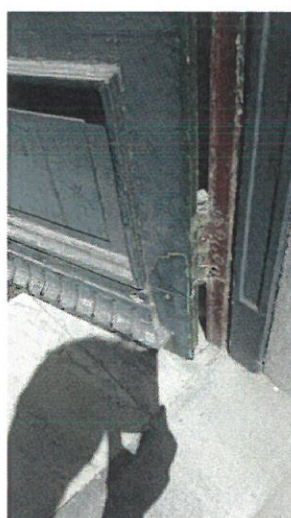
PR1 : montant de cadre fendu

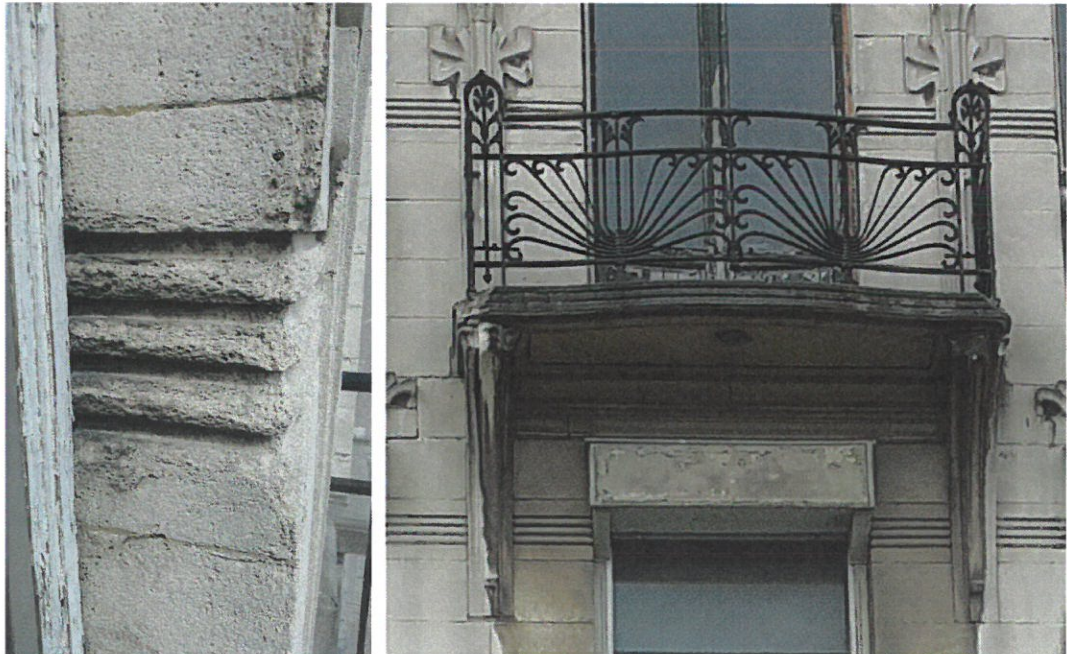
L'ensemble de la façade est souillé par la pollution atmosphérique.

Erosions des éléments saillants en pierre d'Euville – Angles fendus et cassés du balcon en pierre d'Euville

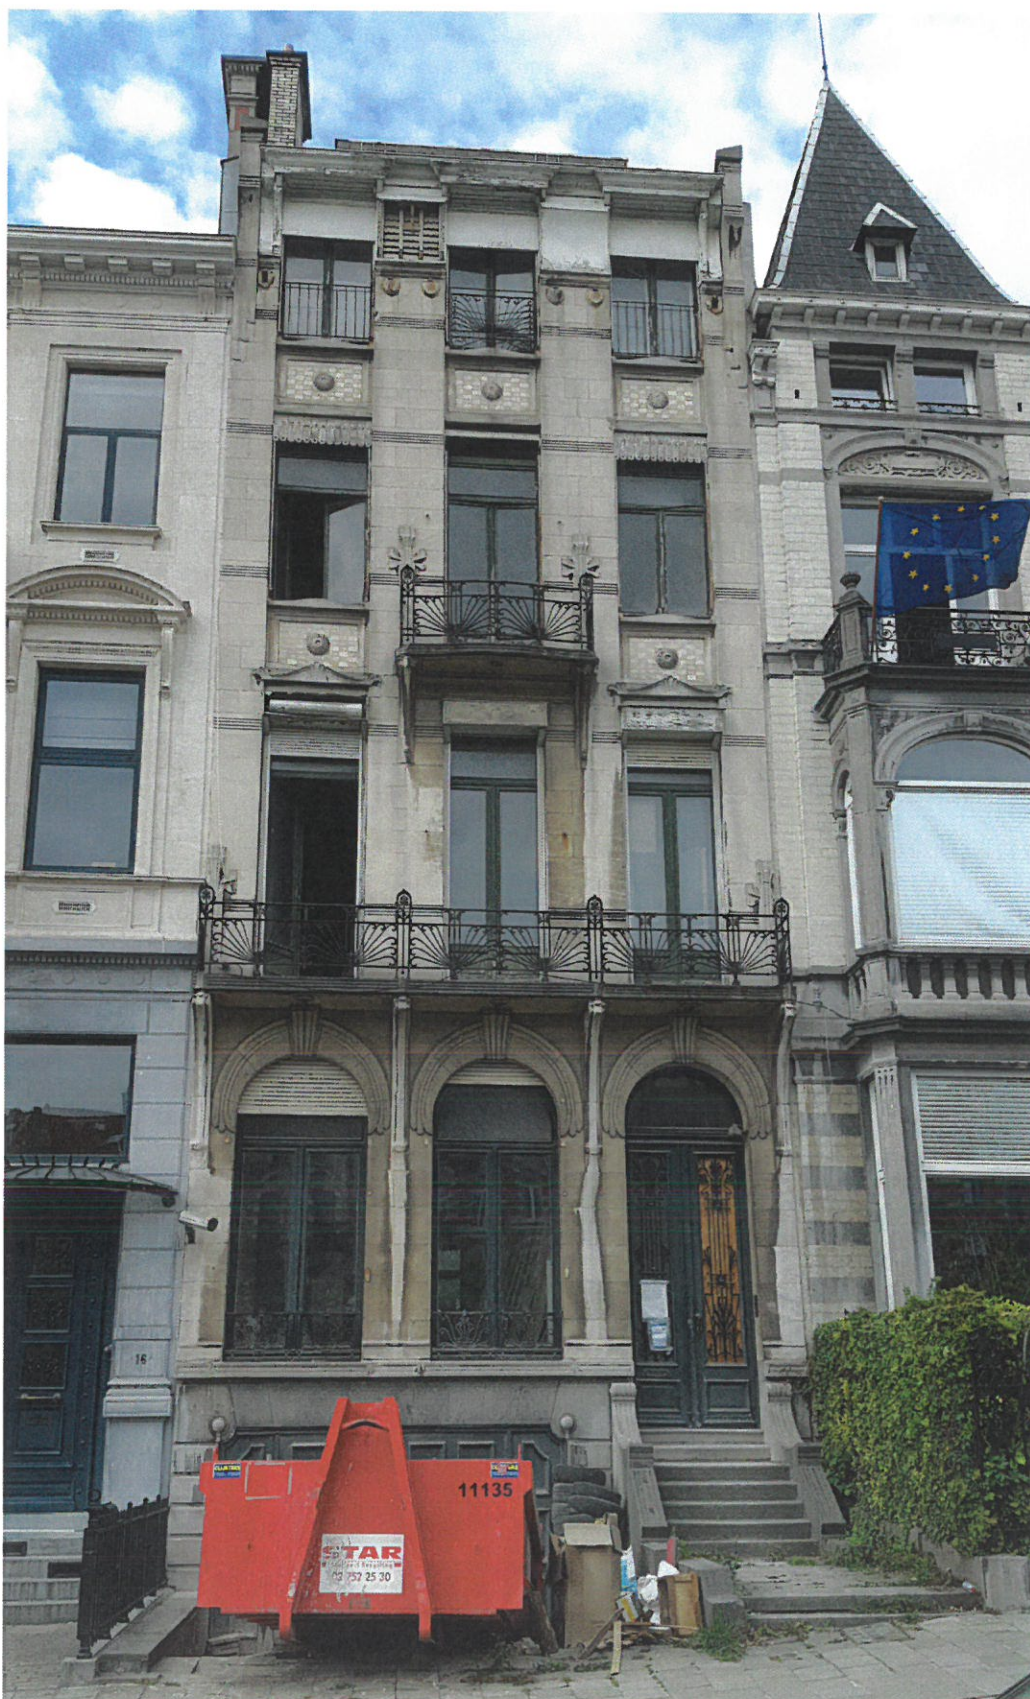
Etat général de la façade

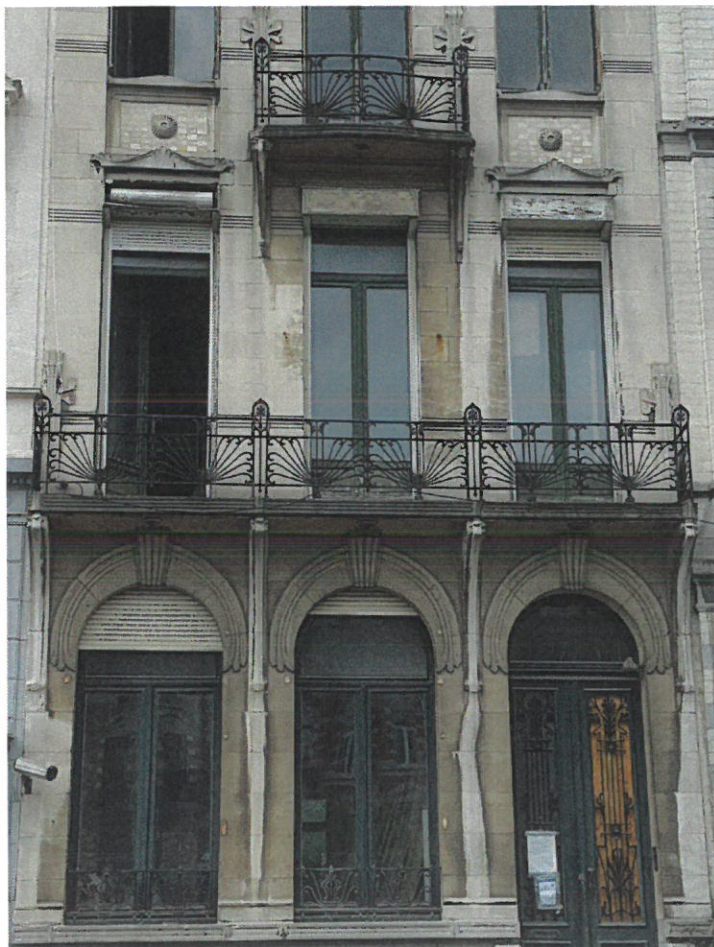
Etat général des ferronneries existantes

Volutes et motifs floraux manquants ou brisés

- Certains éléments minimes tel que 1 volute sous lisse et 3 motifs végétaux d'ornement de pilastres, sont manquants. Ils seront forgés à l'identique.
- Plusieurs jonctions d'éléments tel que lisses-balustres et jambes de forces-balustres présentent un état de rouille en profondeur avancée. Ces éléments seront désassemblés pour réfection et traitement sur place avant réassemblages suivant ancrages par écrous ou rivets à l'identique .
- Certains éléments ont travaillé suite à la rupture de leurs ancrages et des gonflements d'amas de rouille. Ces éléments seront désassemblés pour réfection et traitement sur place avant réassemblages suivant ancrages par écrous ou rivets à l'identique

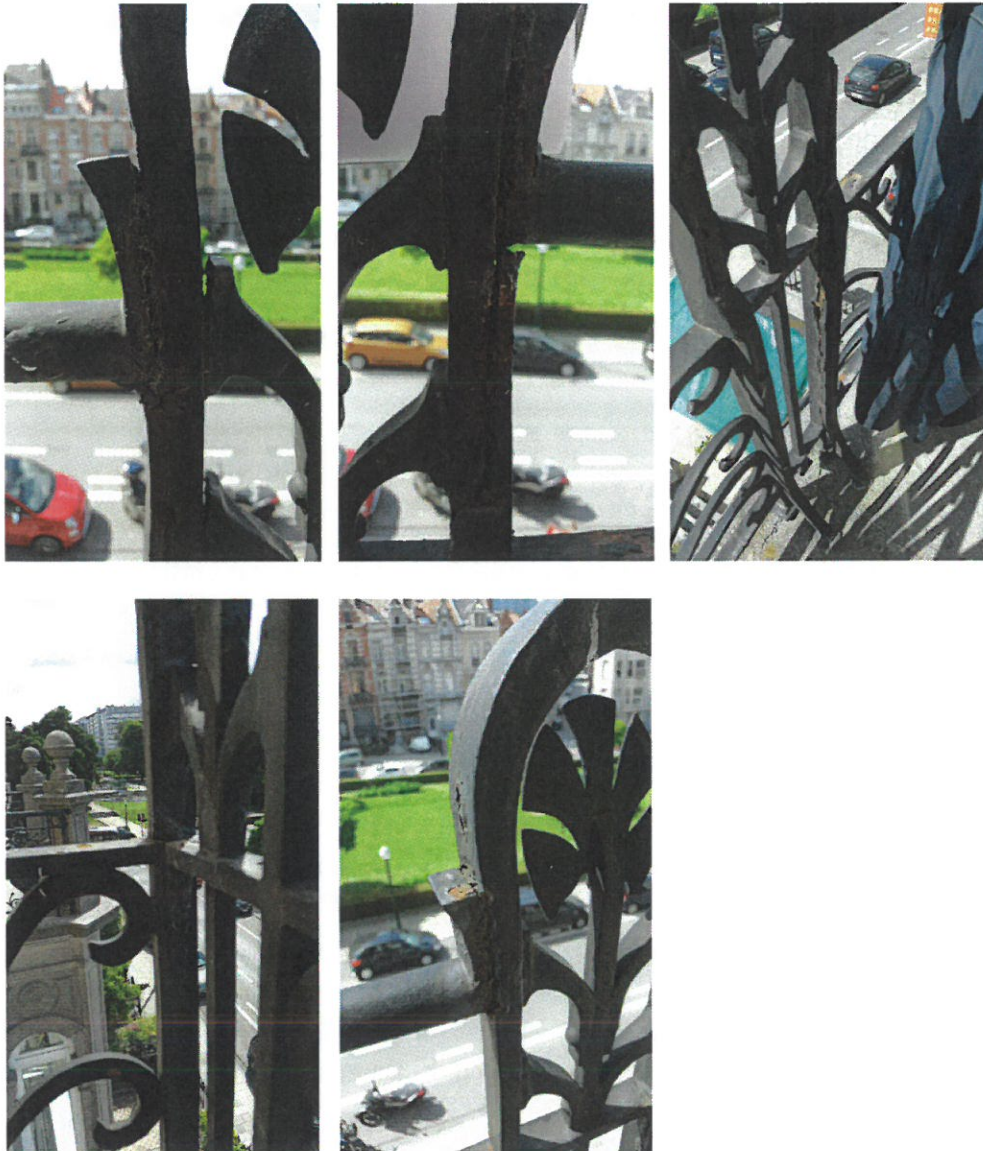
Corrosion importante à la jonction de différents éléments

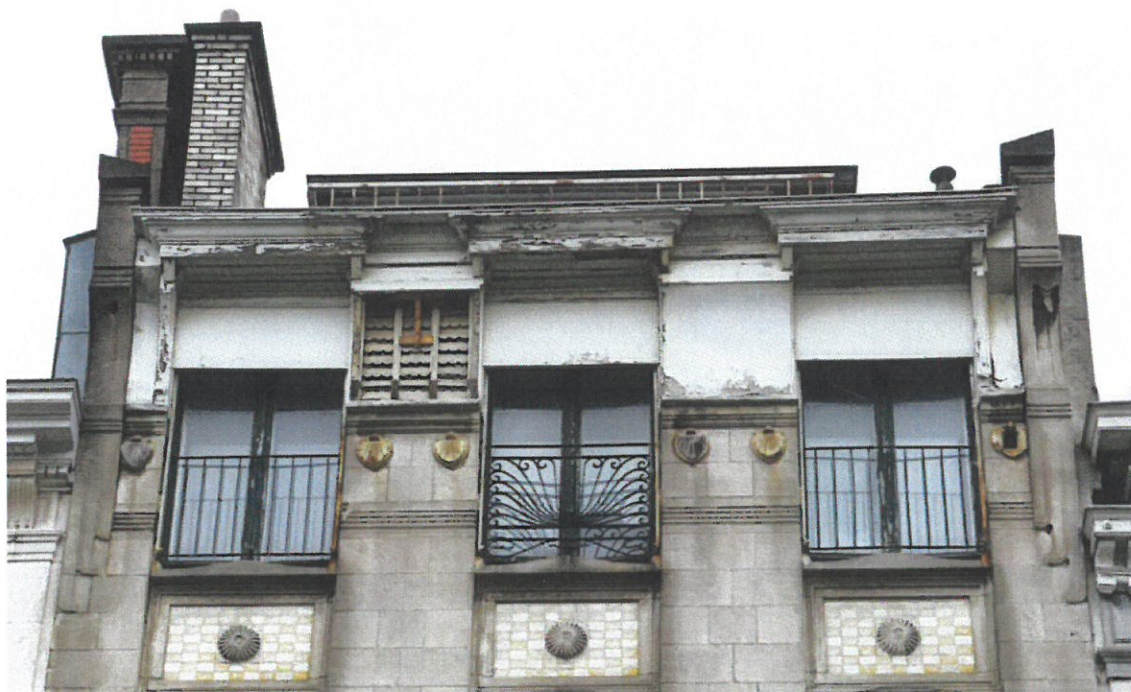
74. Éléments subsistants de la corniche, en partie masqués par des panneaux.
