NOTE EXPLICATIVE

Annexe à la demande de permis d'urbanisme

Square Marie-Louise, 29-32 à 1000 Bruxelles

**FAÇADE AVANT
DESORDRES AUX ELEMENTS EN BETON ARCHITECTONIQUE**

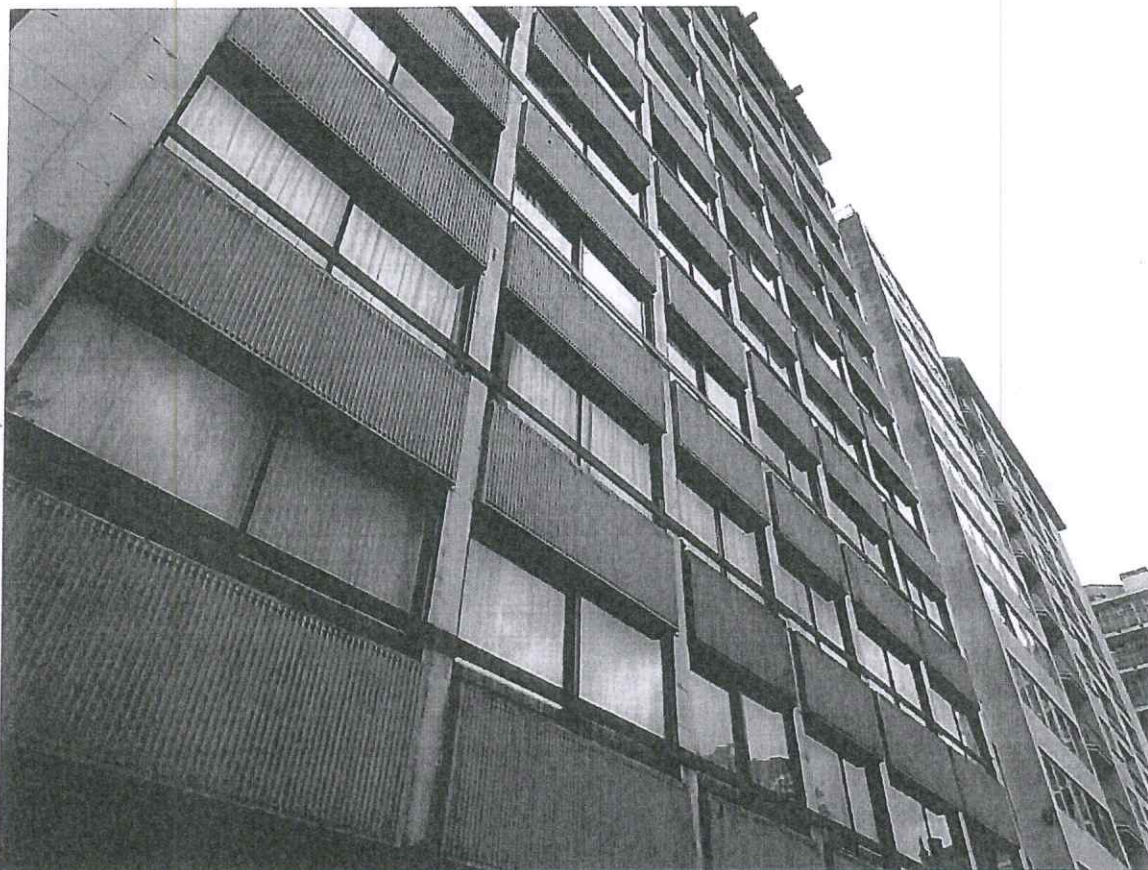
La façade avant de la copropriété Concorde souffre depuis plusieurs années de problème d'infiltration générant des fissurations et une carbonatation avec comme conséquence de très grands risques de chute de béton.

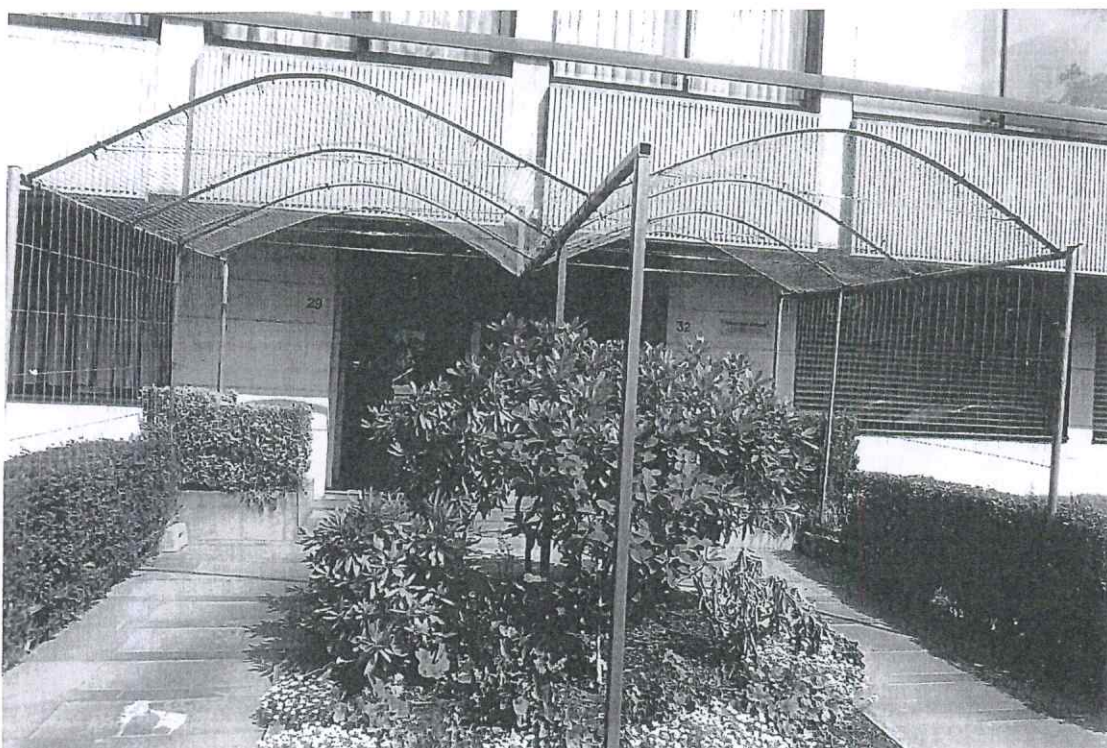
La copropriété a du prendre des mesures de sécurisation de l'entrée avec la pose d'un couloir grillagé.

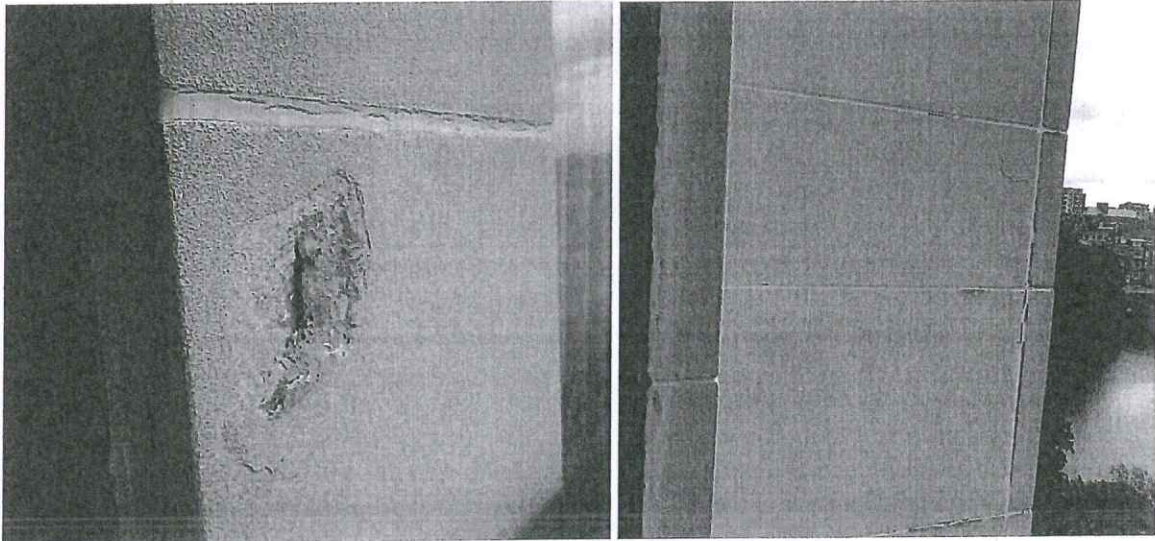
- d'une part de colonnes béton habillées d'un parement en pierre de France reconstituée, où les pierres sont poreuses et les joints défectueux. Quelques pierres commencent à se déchausser de la façade parce que les fixations en acier, de l'époque, rouillent et se sectionnent. Il y a des décollements superficiels de lame de pierre qui s'effrite et chute.

Après le travail de préparation préalable de la surface consistant en la vérification et la re fixation des pierres de façade, le nettoyage, etc. le projet prévoit la pose d'un crépi sur Isolation de ton pierre de France avec imitation des joints actuels présent sur la façade. En effet, depuis plusieurs années, les appartements en façade avant présente des phénomènes de pont thermique avec apparitions de moisissures suite aux eaux de condensation récurant malgré une bonne ventilation. Un inconfort d'un point de vue thermique, très important, est également ressenti par les occupants.

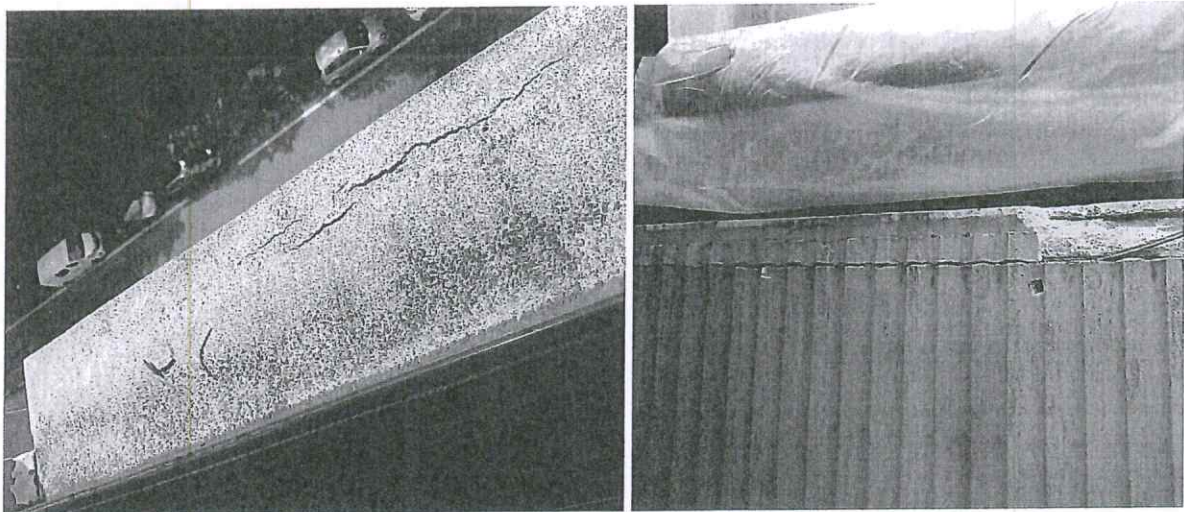
- D'autre part la façade comporte des éléments en béton Architectonique préfabriqué et isolé au droit des allèges des fenêtres du bow-window de l'immeuble. Les pathologies de ces derniers ont retenu toute notre attention.

Il est impossible de fixer un nouveau bardage au niveau de chaque élément en béton architectonique, une sous-structure indépendante de ces éléments sera donc fixée entre trumeau venant rechercher les éléments porteur de façade. Il n'est donc pas possible de conserver chaque élément architectonique de manière individuel. Il en résulte un aspect de bandeau horizontal continu au niveau du bow-window de l'immeuble.

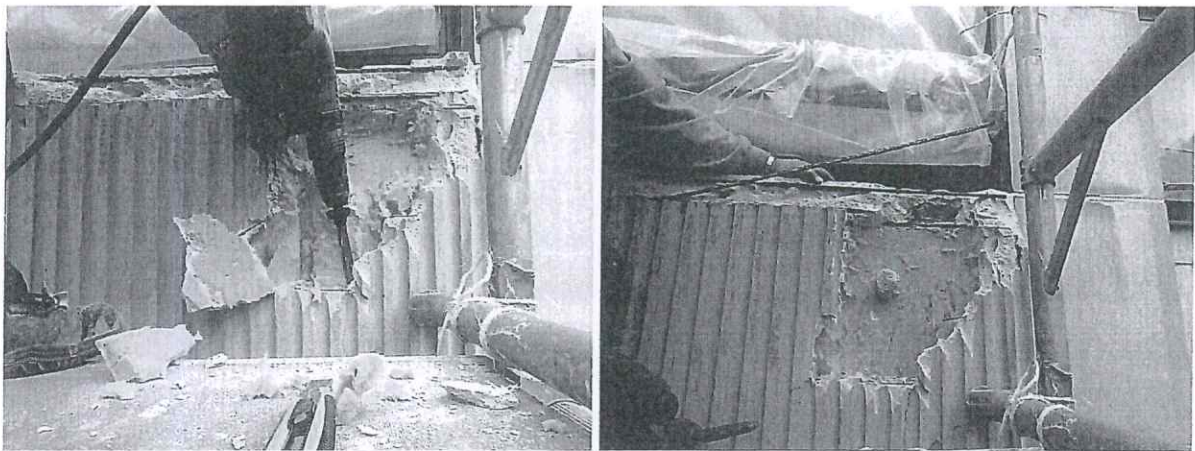
Enfin, un essai, qui s'est révélé concluant, de destruction des panneaux architectonique tout en maintenant le panneau de finition intérieure a pu déterminer que le projet décrit ci-dessous est totalement réalisable sans danger et sans devoir contraindre les habitants à quitter leur habitation pendant la durée des travaux :

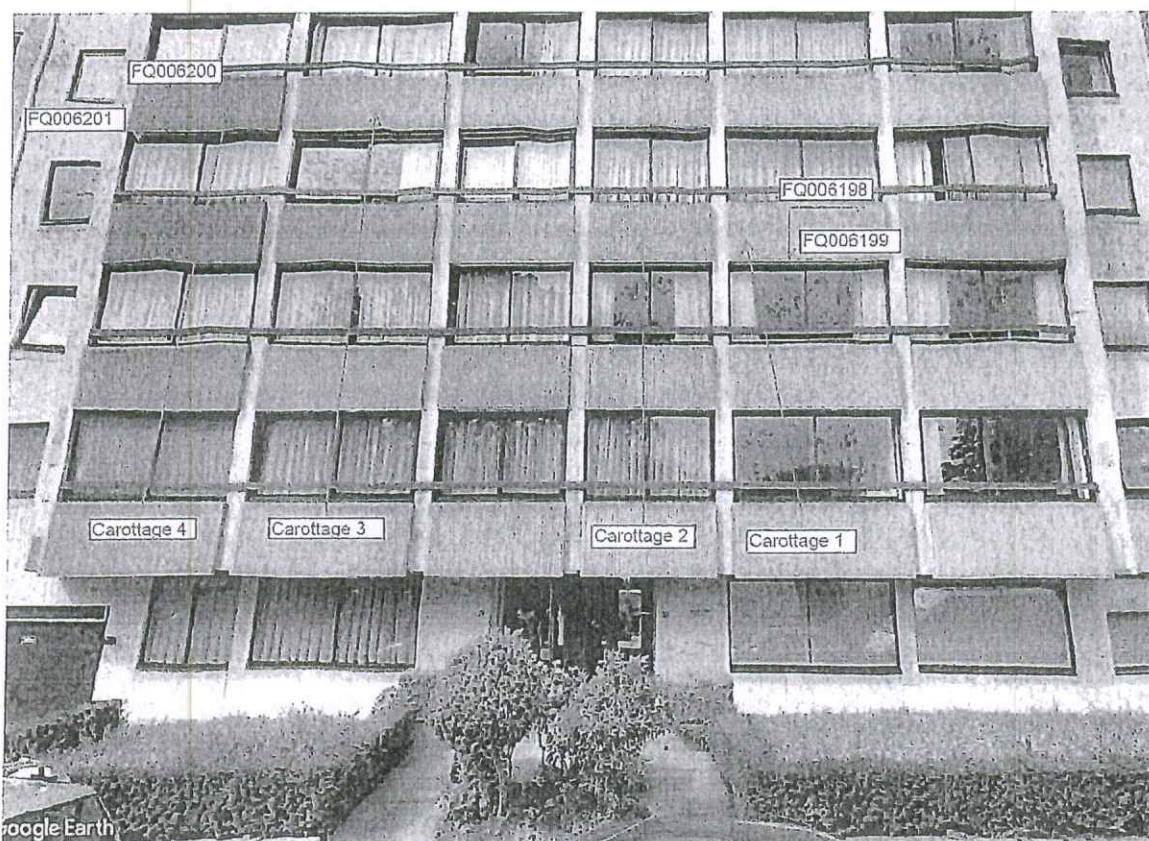
Un total de 4 carottages et de quatre scans pachométriques ont été réalisés. Ceux-ci sont situés aux emplacements suivants.

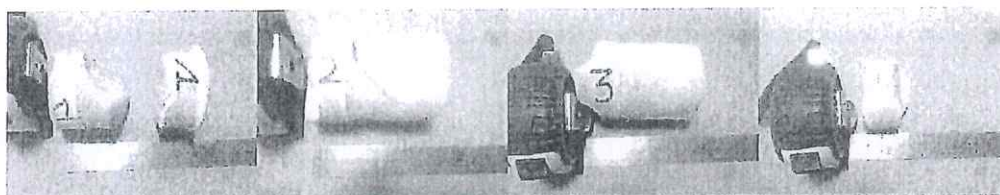
1. 25 mm de béton architectonique (plaque crénelée)
2. 50 mm de mousse isolante
3. 20 mm de béton architectonique
4. Pellicule de peinture

Vu que nous avons percé totalement la structure, il a été convenu, suite à une discussion téléphonique avec Monsieur Perrin, de ne pas carotter la structure de 20 mm de béton architectonique située derrière la mousse isolante afin de ne pas abimer l'intérieur du mur chez les occupants des appartements. L'ensemble des carottages a présenté la même structure que celle citée ci-dessus.

Tous les carottages ont été rebouchés au moyen de mousse polyuréthane avec une finition au mortier.

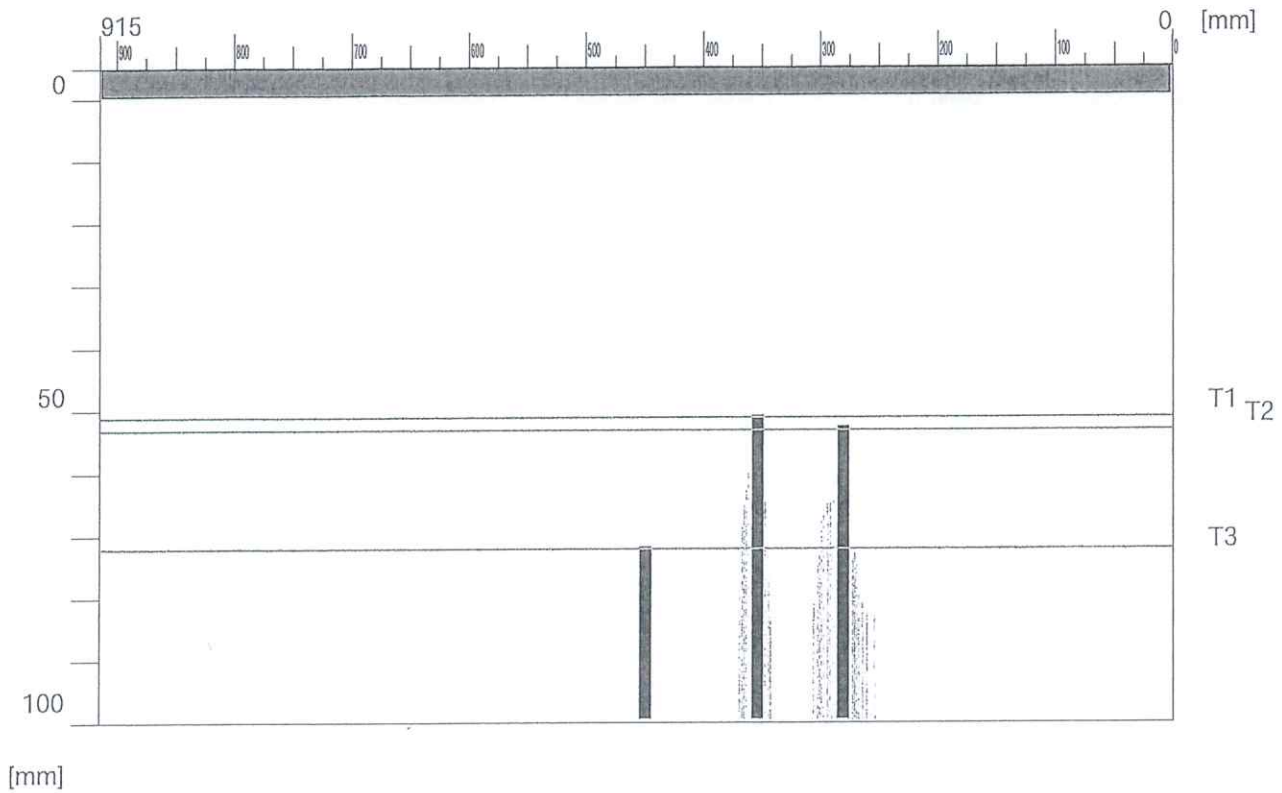
Profondeur minimum:	51 mm	T1:	51 mm
Profondeur maximum:	72 mm	Nb de fers au dessus de T1:	1
Moyenne des fers:	58 mm	T2:	53 mm
Ecart-type:	12 mm	Nb de fers au dessus de T2:	2
Coupure:	100 mm	T3:	72 mm
Nb de fers au dessus de la coupure::	3	Nb de fers au dessus de T3:	3

Scan pachométrique linéaire horizontal (gauche vers la droite)

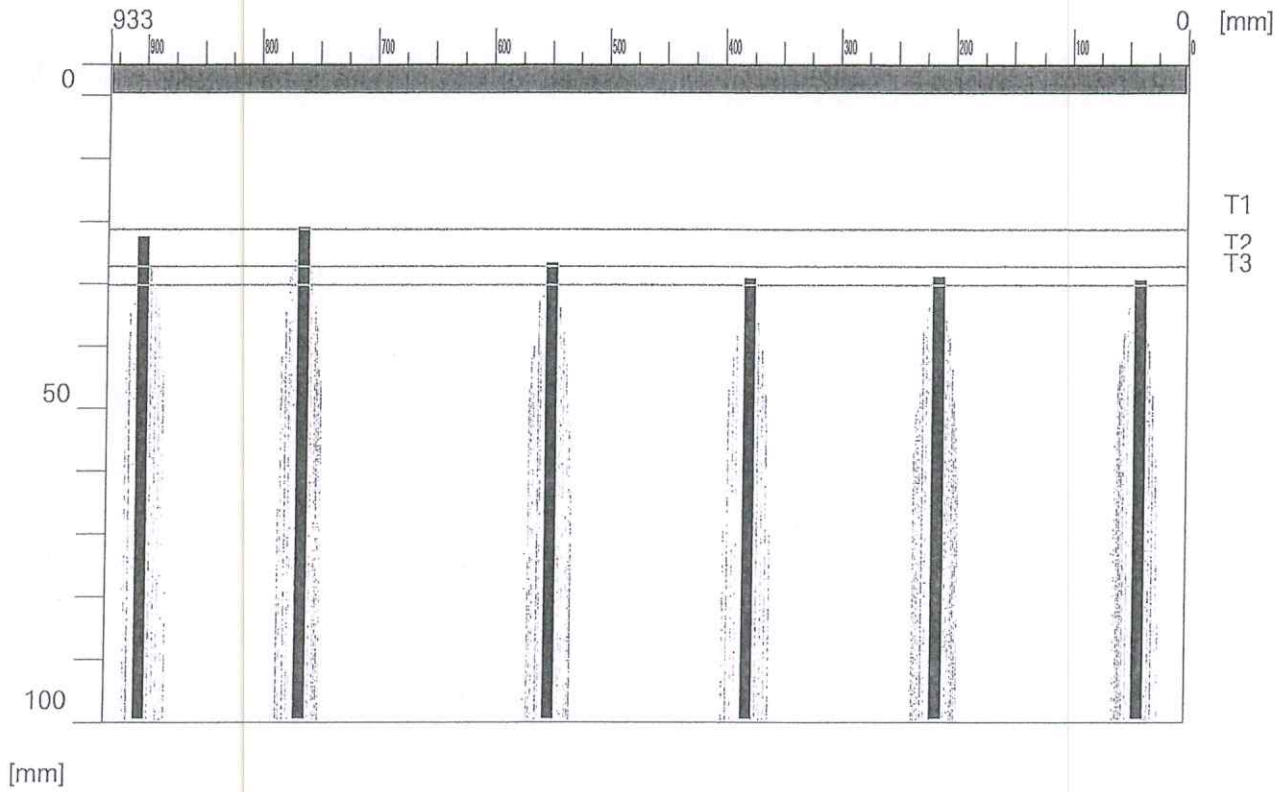
Profondeur minimum:	21 mm	T1:	21 mm
Profondeur maximum:	30 mm	Nb de fers au dessus de T1:	1
Moyenne des fers:	26 mm	T2:	27 mm
Ecart-type:	4 mm	Nb de fers au dessus de T2:	3
Coupure:	100 mm	T3:	30 mm
Nb de fers au dessus de la coupure:	6	Nb de fers au dessus de T3:	6

Scan pachométrique linéaire vertical (du haut vers le bas)

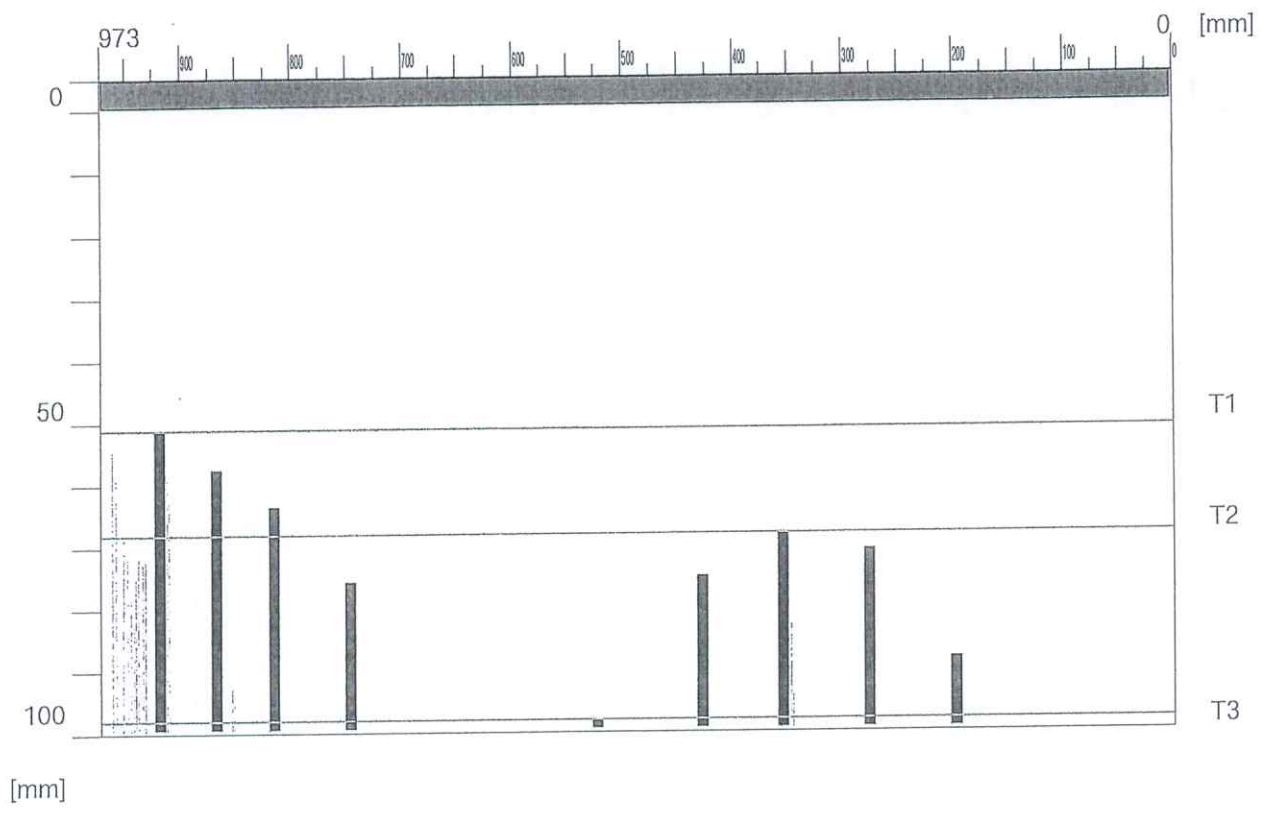
Profondeur minimum:	51 mm	T1:	51 mm
Profondeur maximum:	98 mm	Nb de fers au dessus de T1:	1
Moyenne des fers:	72 mm	T2:	68 mm
Ecart-type:	15 mm	Nb de fers au dessus de T2:	4
Coupure:	100 mm	T3:	98 mm
Nb de fers au dessus de la coupure::	9	Nb de fers au dessus de T3:	9

Commentaire:
 Scan pachométrique linéaire horizontal (gauche vers la droite)

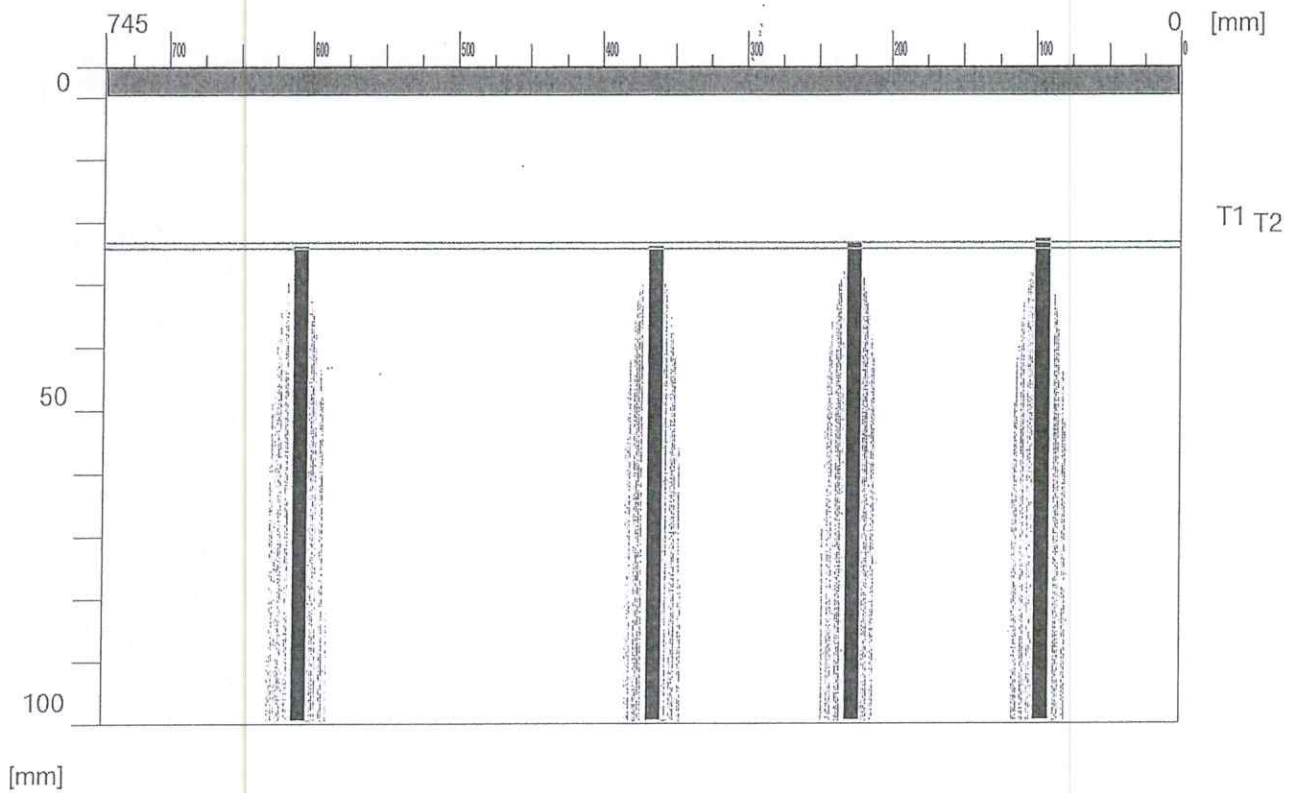
Profondeur minimum:	23 mm	T1:	23 mm
Profondeur maximum:	24 mm	Nb de fers au dessus de T1:	1
Moyenne des fers:	23 mm	T2:	24 mm
Ecart-type:	1 mm	Nb de fers au dessus de T2:	4
Coupure:	100 mm	T3:	100 mm
Nb de fers au dessus de la coupure::	4	Nb de fers au dessus de T3:	4

Scan pachométrique linéaire vertical (du haut vers le bas)
