**Association des Copropriétaires
Immeuble Trèves 49-51
Rue de Trèves 49-51 à 1040 Bruxelles**

**MISSION D'AUDIT DE LA CHAUFFERIE ET
DES INSTALLATIONS DE REFROIDISSEMENT
EN VUE D'UNE RENOVATION EVENTUELLE**

Rapport

13 novembre 2017

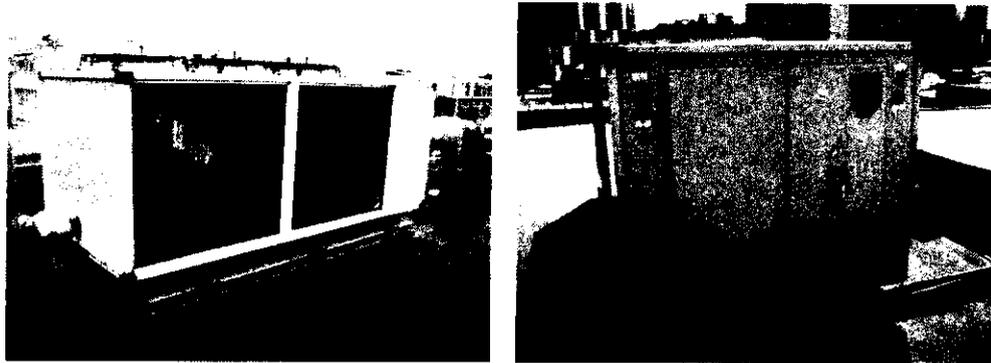
Cette machine est en bon état général pour un équipement de 15 ans, tant sur plan physique qu'au niveau de l'entretien pour les parties accessibles et visibles lors de la visite.

Une légère corrosion est présente au niveau de l'habillage externe de la machine (proximité ventilation armoire électrique) et sur les supports de tampon interne, mais sans gravité.

machine frigorifique - vue d'ensemble extérieure

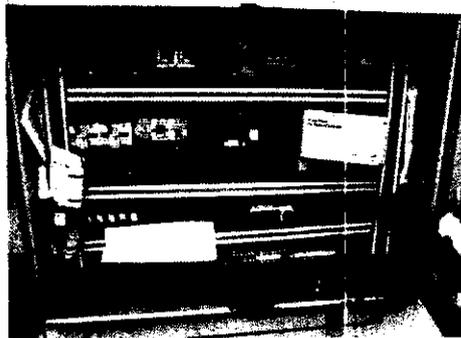
Le tableau interne de la machine est en bon état général (dernier contrôle : 2016), seul le bornier d'arrivée est légèrement plié, et mériterait une rectification lors du prochain entretien.

tableau électrique machine

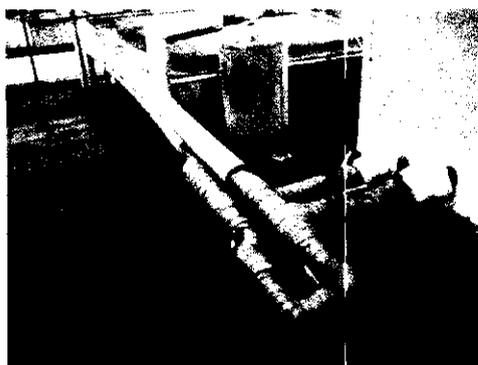
L'ensemble est isolé au moyen de bande autocollante à cellules fermées de type « Armaflex », sans protection mécanique à proximité directe de la machine (interventions fréquentes ou récentes ?).

panoplie hydraulique isolée en sortie de machine

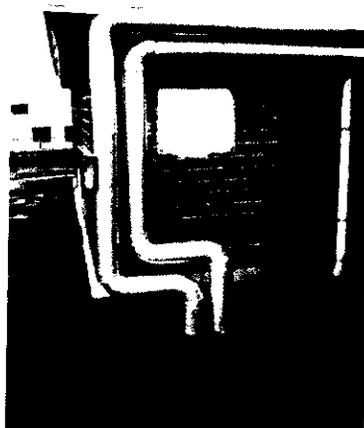
Le solde des conduites parcourant la toiture est protégé au moyen de coquilles en aluminium rigide, vissée.

conduites d'eau glacée, isolées + protection mécanique en aluminium

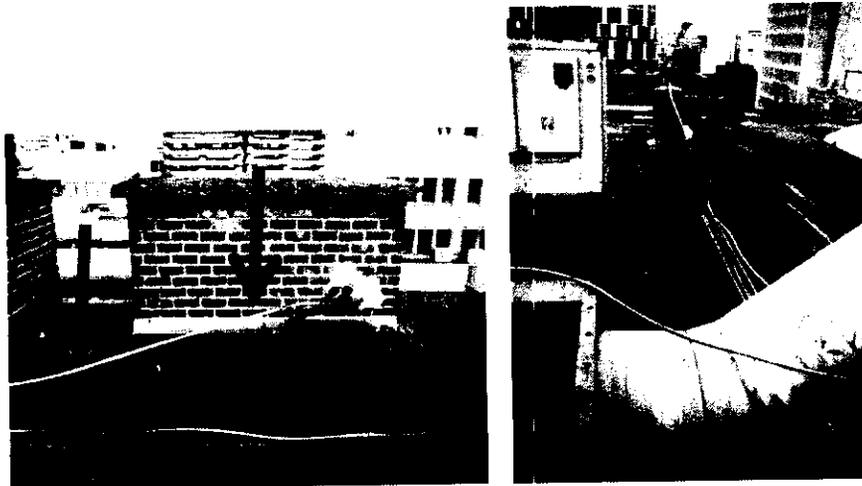
La conduite de remplissage du circuit est très mal installée : la conduite « pend » et « traîne par terre » entre la sortie de toiture et la machine, sans support ni fixation = risque non négligeable de rupture, ...

conduite de remplissage du circuit non fixée, trainant sur la toiture

Cette situation mérite d'être rectifiée dès que possible.

Le montage du circuit de remplissage doit être corrigé à court terme pour éviter toute rupture de la conduite et le vase d'expansion mériterait d'être protégé des intempéries au moyen d'un habillage adéquat. De même, lors du remplacement futur de la machine frigorifique, il serait intelligent de déplacer ces accessoires vers l'intérieur du bâtiment (montage au sous-sol et alimentation + expansion à partir du point bas de la colonne distribution s'arrêtant actuellement au niveau +2).

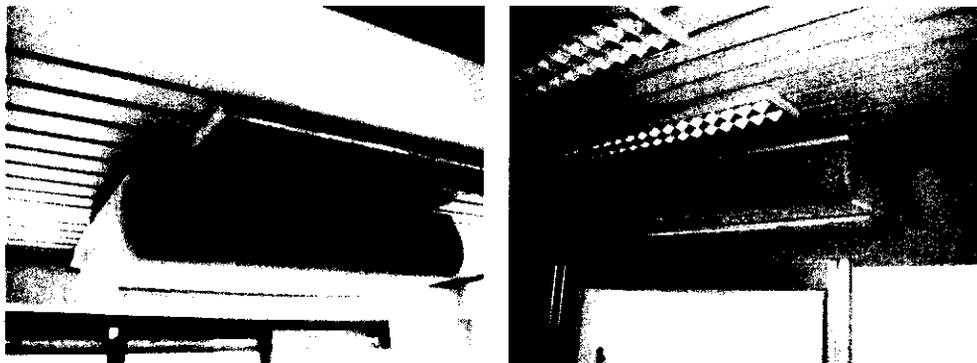
ventilo-convecteurs sous-plafonniers - modèle récent (DAIKIN) à gauche et modèle d'origine (AIRWELL) à droite

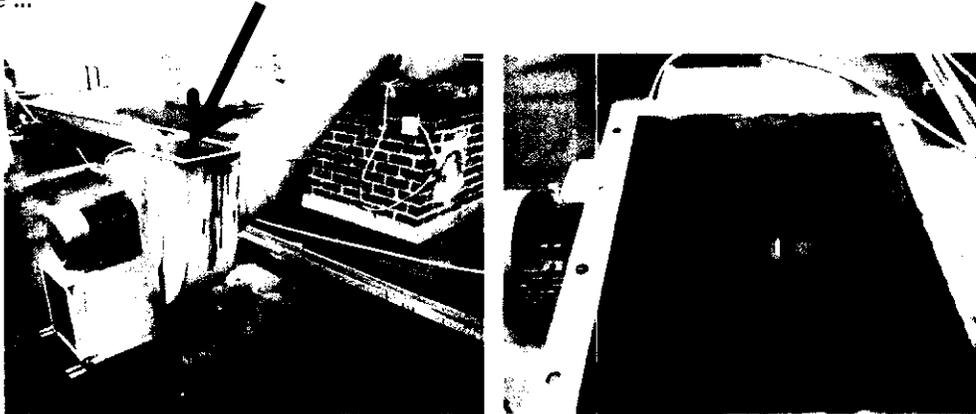
L'extracteur du restaurant, monté en toiture, n'est pas gainé au niveau de son refoulement (*zone indiquée au moyen d'une flèche ci-dessous*) et ne dispose pas non plus de grille de protection au niveau de sa bride sortie = risque d'accès direct à la roue en rotation à ~ 1.400 ou 3.000 tours par minute ...

vue d'ensemble de l'extracteur et absence de grille de protection

D'autre part, aucune atténuation acoustique n'est installée (silencieux, ...).

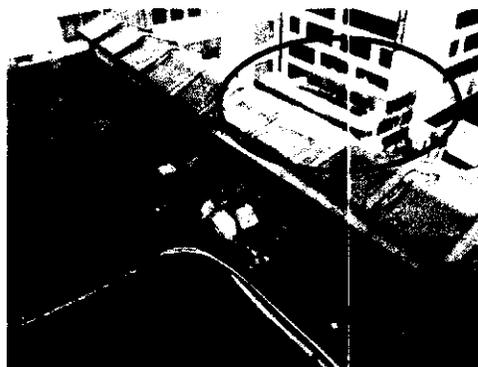
Une rehausse de maçonnerie présente en toiture, côté mur mitoyen gauche (vu depuis la rue) est fortement dégradée.

rehausse maçonnée fortement abimée

Une réparation est conseillée pour éviter toute chute accidentelle de brique directement sur les propriétés voisines ou indirectement sur la voie publique.
