Imm. rue de la Loi 91

Inventaire Amiante

en vue de Démolition
 Transformation

Référence de l'inventaire: Numéro d'affaire S-29346.02-ASB
Numéro de série 1010

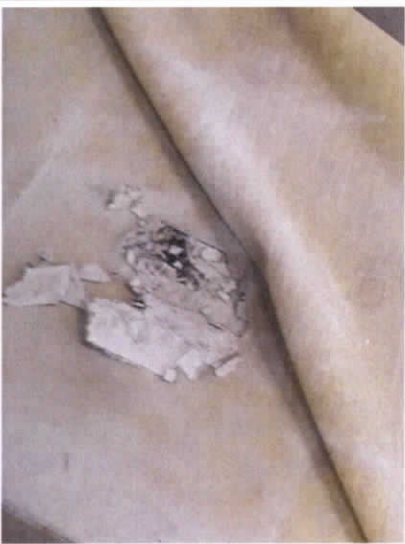
| Caractéristiques | |
|---|--|
| Numéro de matériau | Application numéro : 1010Z-01 Echantillon numéro : 1010M-01-1 |

| Caractéristiques | |
|---|--|
| Type de matériau | Panneau semi-dur armée avec des fibres. Panneau Rf ??? |
| Localisation(s) exacte(s) du matériau suspect | En dessous le tapis au +3 |
| Etat de dégradation, dommages éventuels et leur étendue | Intact |
| Remarques éventuelles | Les panneaux se trouvent sur un remplissage d'argex |
| Présence ou absence d'amiante | On n'a pas constaté des fibres d'amiante |

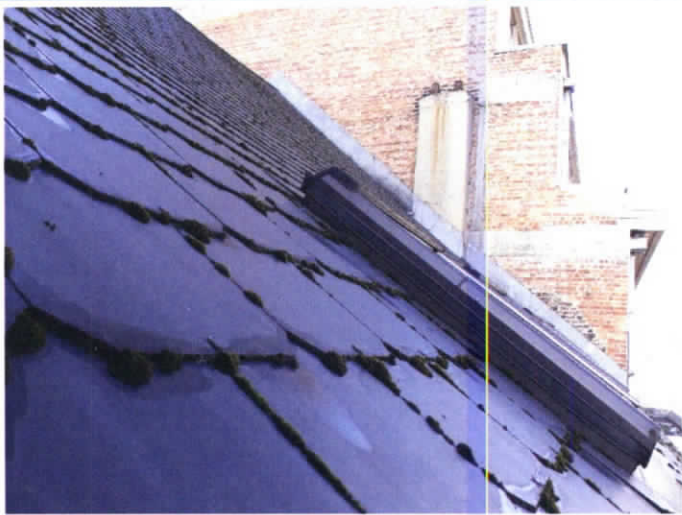
| Caractéristiques | |
|---|--|
| Numéro de matériau | Application numéro : 1010Z-02 Echantillon numéro : 1010M-02-1 |

| Caractéristiques | |
|---|--|
| Etat de dégradation, dommages éventuels et leur étendue | Intact |
| Présence ou absence d'amiante | On n'a pas constaté des fibres d'amiante |

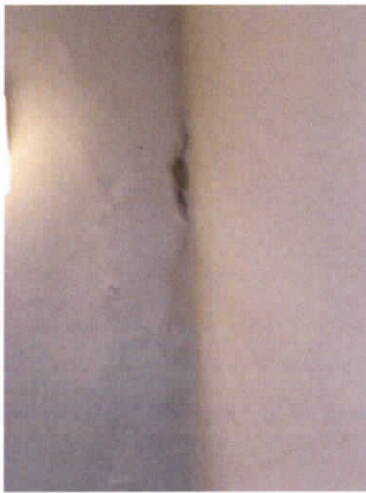
| Caractéristiques | |
|---|--|
| Numéro de matériau | Application numéro : 1010Z-03 Echantillon numéro : 1010M-03-1 / 1010M-03-2 / 1010M-03-3 |

| Caractéristiques | |
|---|--|
| Etat de dégradation, dommages éventuels et leur étendue | Intact |
| Présence ou absence d'amiante | On n'a pas constaté des fibres d'amiante |

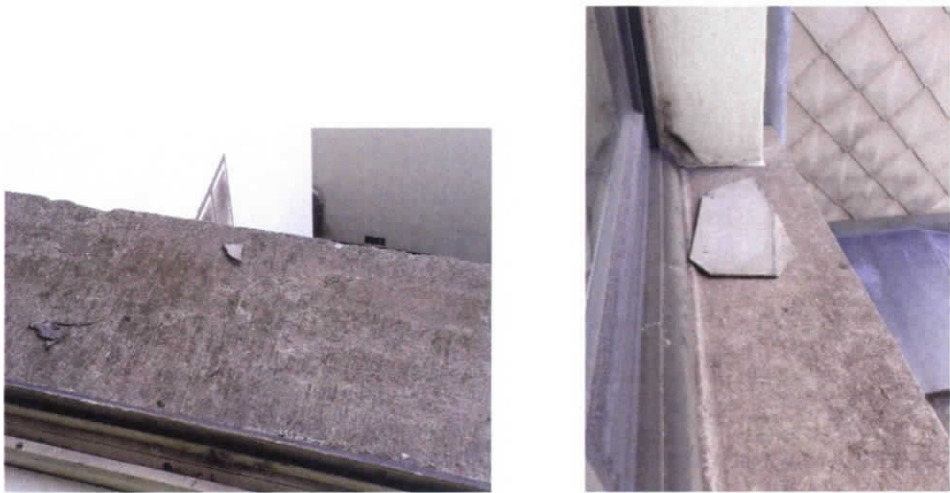
| Caractéristiques | |
|--|---|
| Etat de dégradation, dommages éventuels et leur étendue | Intact |
| Présence ou absence d'amiante | On a constaté des fibres d'amiante |

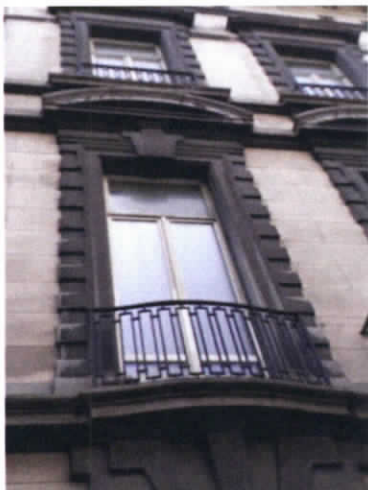
| Caractéristiques | |
|---|---|
| Numéro de matériau | Application numéro : 1010Z-06 Echantillon numéro : 1010M-06-1 |

| Caractéristiques | |
|---|---|
| Etat de dégradation, dommages éventuels et leur étendue | Intact |
| Présence ou absence d'amiante | On n'a pas constaté des fibres d'amiante |

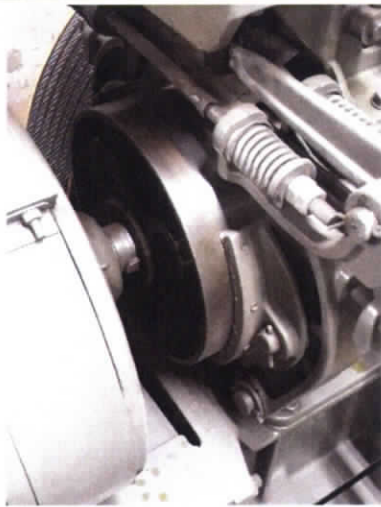
| Caractéristiques | |
|---|---|
| Etat de dégradation, dommages éventuels et leur étendue | Intact |
| Présence ou absence d'amiante | On a constaté des fibres de chrysotile |

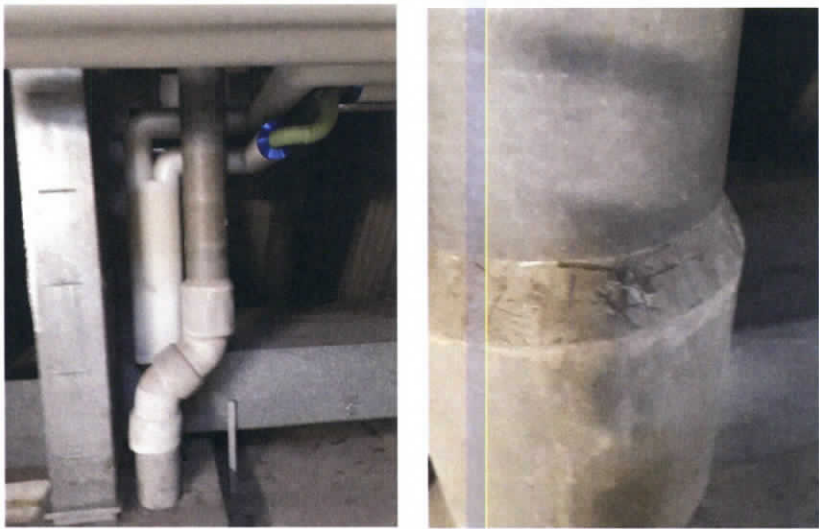
| Caractéristiques | |
|--|---|
| Numéro de matériau | Application numéro : 1014Z-02 Echantillon numéro : |

| Caractéristiques | |
|--|---|
| Etat de dégradation, dommages éventuels et leur étendue | Intact |
| Présence ou absence d'amiante | On constate des fibres d'amiante |

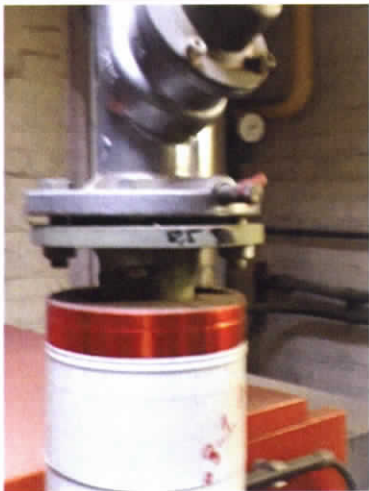
| Caractéristiques | |
|---|---|
| Numéro de matériau | Application numéro : 1014Z-03 Echantillon numéro : 1014M-03-1 |

| Caractéristiques | |
|---|---|
| Etat de dégradation, dommages éventuels et leur étendue | Intact |
| Présence ou absence d'amiante | On n'a pas trouvé des fibres d'amiante |

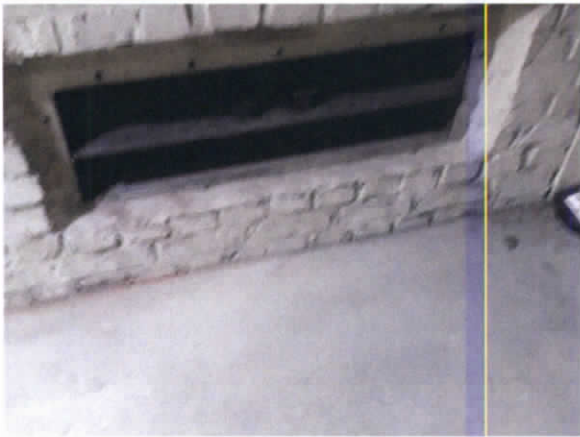
| Caractéristiques | |
|---|--|
| Etat de dégradation, dommages éventuels et leur étendue | Intact |
| Présence ou absence d'amiante | On a constaté des fibres de chrysotile |

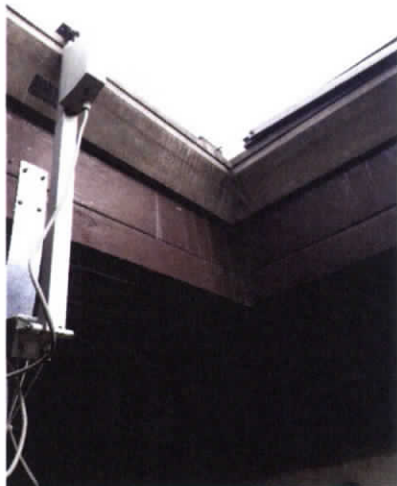
| Caractéristiques | |
|---|---|
| Etat de dégradation, dommages éventuels et leur étendue | Intact |
| Présence ou absence d'amiante | On a constaté des fibres d'amiante |

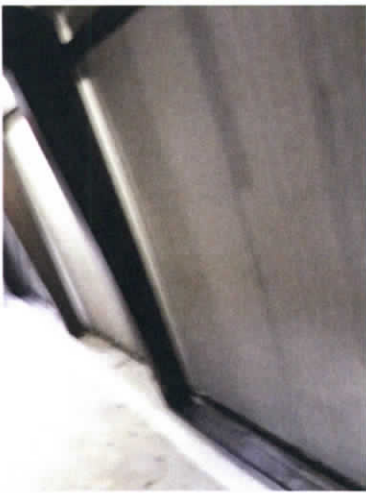
| Caractéristiques | |
|---|--|
| Numéro de matériau | Application numéro : 1014Z-08 Echantillon numéro : 1014M-08-1 |

| Caractéristiques | |
|---|--|
| Etat de dégradation, dommages éventuels et leur étendue | Intact |
| Présence ou absence d'amiante | On a constaté des fibres de chrysotile |

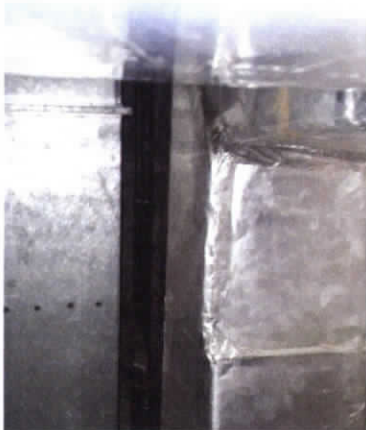
| Caractéristiques | |
|---|---|
| Numéro de matériau | Application numéro : 1014Z-09 Echantillon numéro : |

| Caractéristiques | |
|---|---|
| Etat de dégradation, dommages éventuels et leur étendue | Intact |
| Présence ou absence d'amiante | Contient des fibres d'amiante jusqu'à la preuve du contraire |

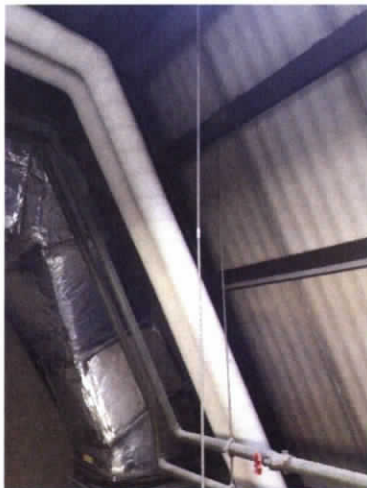
| Caractéristiques | |
|---|--|
| Etat de dégradation, dommages éventuels et leur étendue | Intact |
| Présence ou absence d'amiante | On n'a pas constaté des fibres d'amiante |

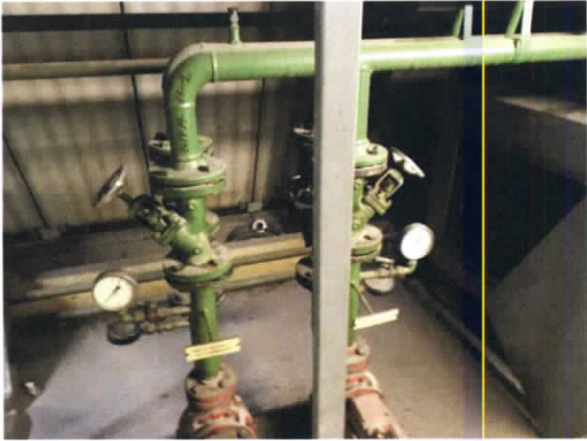
| Caractéristiques | |
|---|--|
| Numéro de matériau | Application numéro : 1014Z-11 Echantillon numéro : 1014M-11-1 |

| Caractéristiques | |
|---|--|
| Etat de dégradation, dommages éventuels et leur étendue | Intact |
| Présence ou absence d'amiante | On a constaté des fibres de chrysotile |

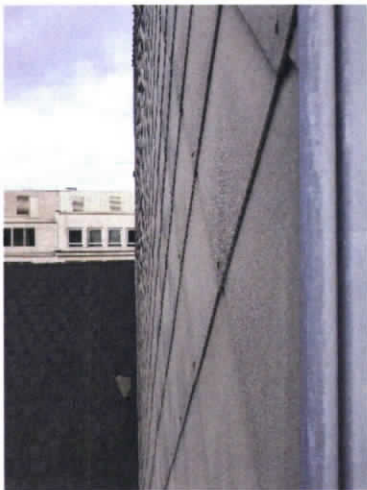
| Caractéristiques | |
|---|---|
| Etat de dégradation, dommages éventuels et leur étendue | Intact |
| Présence ou absence d'amiante | On a constaté des fibres d'amiante |

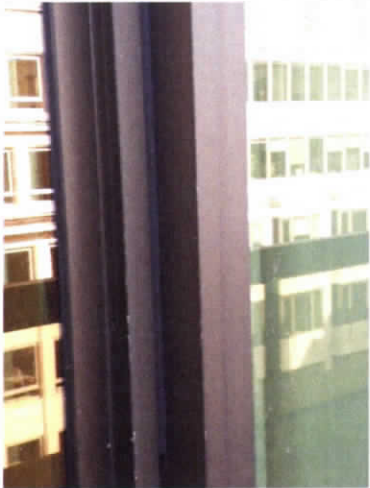
| Caractéristiques | |
|---|--|
| Numéro de matériau | Application numéro : 1014Z-14 Echantillon numéro : 1014M-14-1 |

| Caractéristiques | |
|---|--|
| Etat de dégradation, dommages éventuels et leur étendue | Intact |
| Présence ou absence d'amiante | On n'a pas constaté des fibres d'amiante |

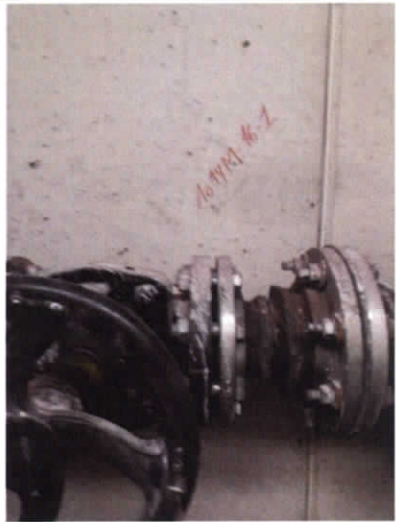
| Caractéristiques | |
|---|--|
| Etat de dégradation, dommages éventuels et leur étendue | Intact |
| Présence ou absence d'amiante | On n'a pas constaté des fibres d'amiante |

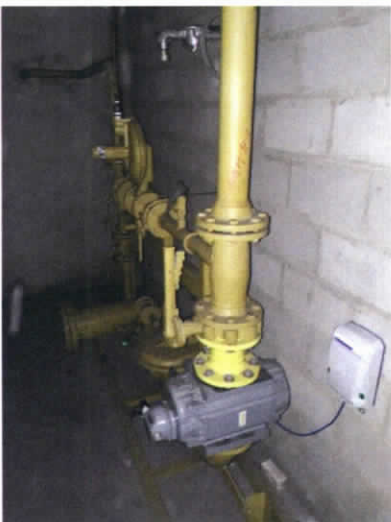
| Caractéristiques | |
|---|--|
| Numéro de matériau | Application numéro : 1014Z-17 Echantillon numéro : 1014Z-17-1 |

| Caractéristiques | |
|---|--|
| Etat de dégradation, dommages éventuels et leur étendue | Intact |
| Présence ou absence d'amiante | On a constaté des fibres de chrysotile |

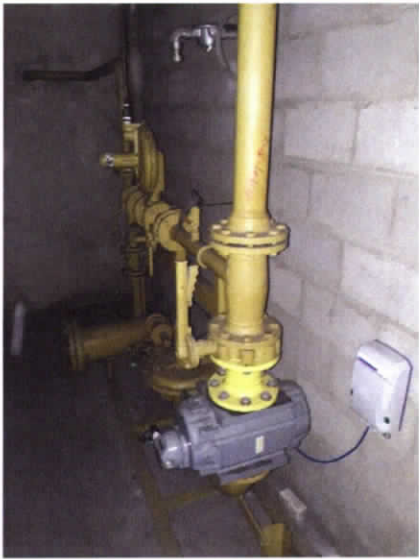
| Caractéristiques | |
|---|--|
| Numéro de matériau | Application numéro : 1014Z-18 Echantillon numéro : 1014M-18-1 |

| Caractéristiques | |
|---|--|
| Etat de dégradation, dommages éventuels et leur étendue | Intact |
| Présence ou absence d'amiante | On a constaté des fibres de chrysotile |

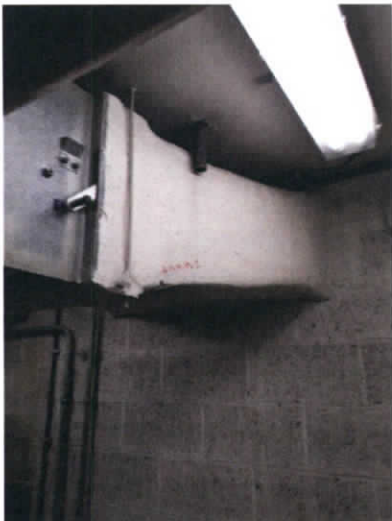
| Caractéristiques | |
|---|--|
| Numéro de matériau | Application numéro : 1014Z-19 Echantillon numéro : 1014M-19-1 |

| Caractéristiques | |
|---|--|
| Etat de dégradation, dommages éventuels et leur étendue | Intact |
| Présence ou absence d'amiante | On n'a pas constaté des fibres d'amiante |

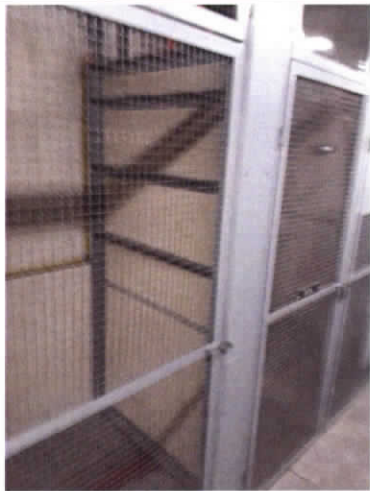
| Caractéristiques | |
|---|---|
| Numéro de matériau | Application numéro : 1014Z-20 Echantillon numéro : |

| Caractéristiques | |
|---|---|
| Etat de dégradation, dommages éventuels et leur étendue | Intact |
| Présence ou absence d'amiante | On a constaté des fibres d'amiante |

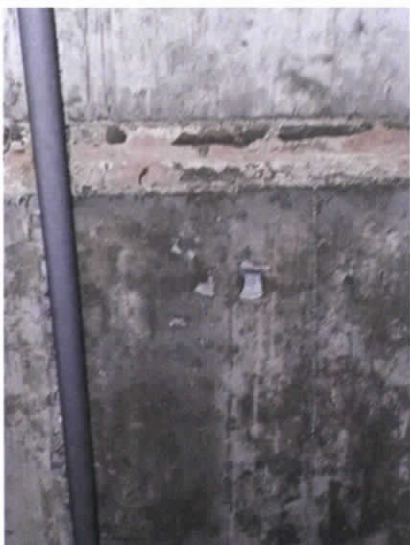
| Caractéristiques | |
|---|--|
| Numéro de matériau | Application numéro : 1014Z-21 Echantillon numéro : |

| Caractéristiques | |
|---|--|
| Etat de dégradation, dommages éventuels et leur étendue | Intact |
| Présence ou absence d'amiante | On a constaté des fibres d'amiante |

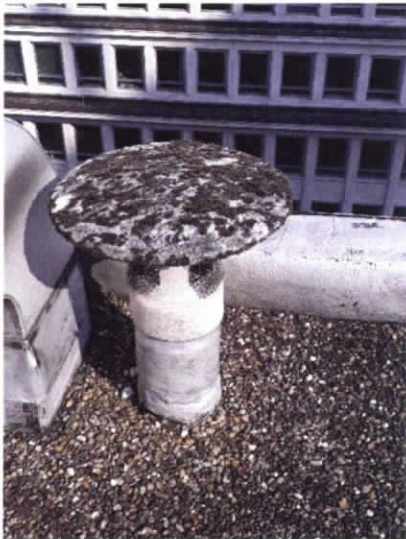
| Caractéristiques | |
|---|---|
| Numéro de matériau | Application numéro : 1014Z-22 Echantillon numéro : |

| Caractéristiques | |
|---|---|
| Etat de dégradation, dommages éventuels et leur étendue | Intact |
| Présence ou absence d'amiante | On a constaté des fibres d'amiante |

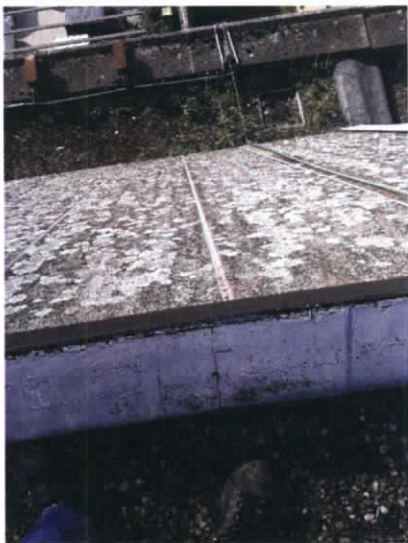
| Caractéristiques | |
|---|---|
| Numéro de matériau | Application numéro : 1014Z-23 Echantillon numéro : 1014M-23-1 |

| Caractéristiques | |
|---|---|
| Etat de dégradation, dommages éventuels et leur étendue | Intact |
| Présence ou absence d'amiante | On n'a pas constaté des fibres d'amiante |

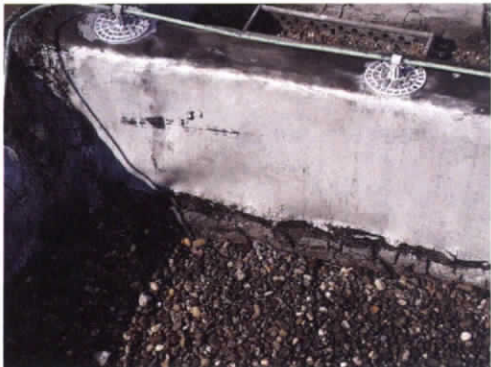
| Caractéristiques | |
|---|--|
| Numéro de matériau | Application numéro : 1014Z-24 Echantillon numéro : 1014M-24-1 |

| Caractéristiques | |
|---|--|
| Etat de dégradation, dommages éventuels et leur étendue | Légèrement dégradé |
| Présence ou absence d'amiante | On n'a pas constaté des fibres d'amiante |
