ANNEXE N° 24 : Etude préliminaires

Projet Realex

Rue de la Loi _ 1040 Bruxelles
Demande de Permis d'Urbanisme amendée

Maison sise 91 Rue de la Loi

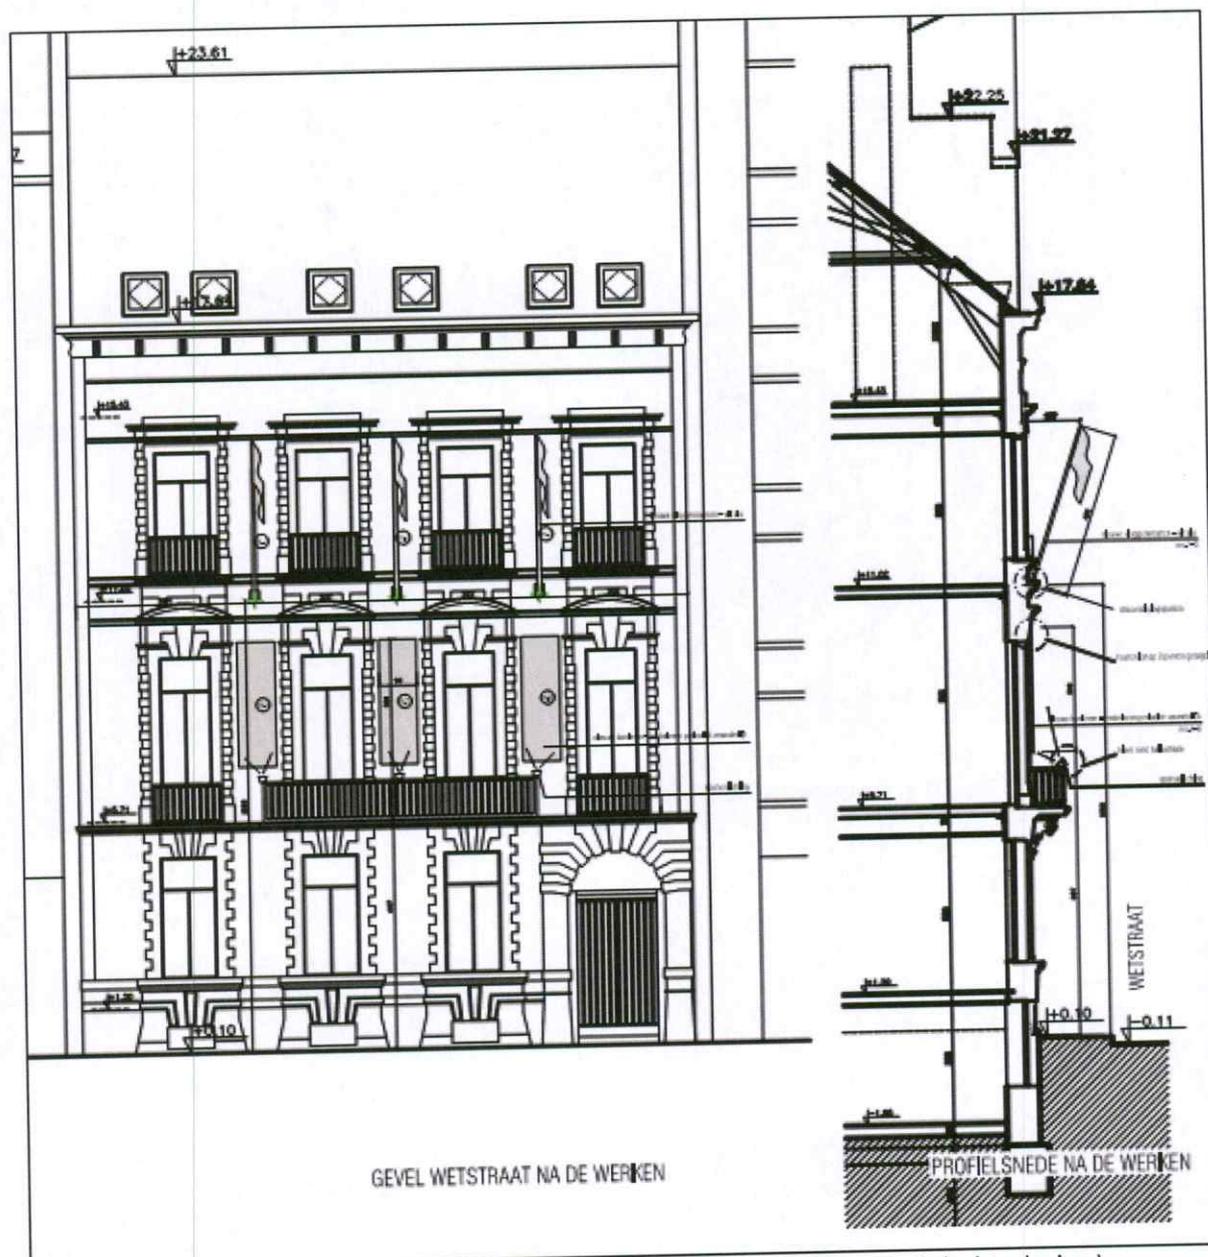
Figure 2 – Plan exécution mâts pour drapeaux - (source : .Dom arte interior design)

Trois mâts pour drapeaux et trois appareils d'éclairages ont été placés sur la façade classée en 2003.

Ceux-ci constituent une infraction urbanistique. En son temps, la Scientologie a installé ces mâts et ces spots sans autorisation. Cela a fait l'objet d'une demande de permis « de régularisation », qui a été refusé.

Ainsi, les travaux de restauration et nettoyage envisagés dans la présente demande de permis amendée comprennent l'enlèvement du mât restant et le rebouchage de toutes les fixations.

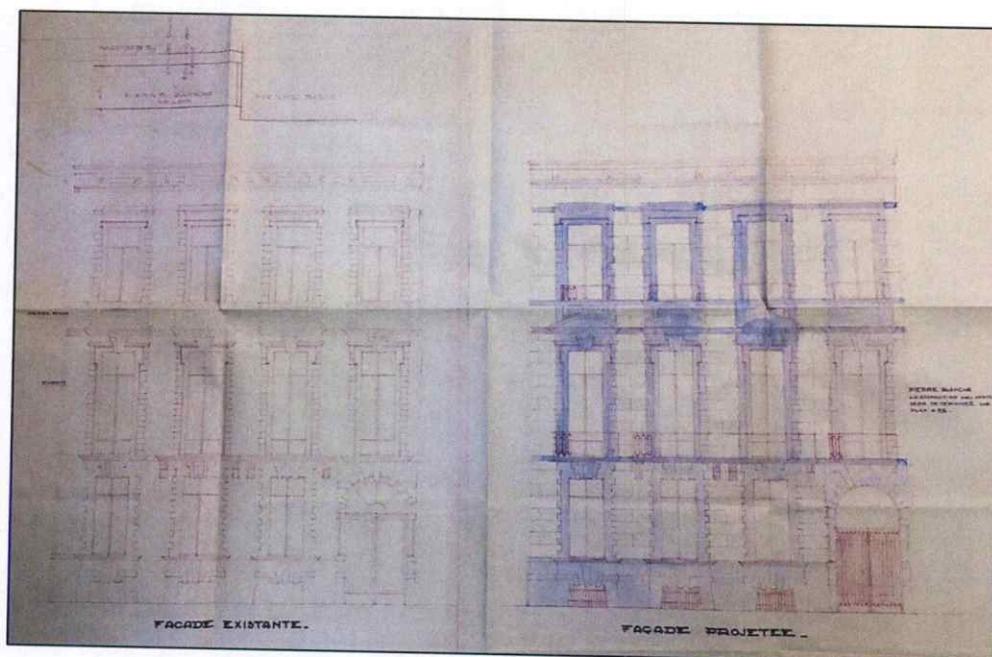
Figure 3 - Extrait de la demande de 1954 : décapage façade et placement pierre blanche de Lens (source Archives de la ville de Bruxelles)

L'ensemble des surfaces recouvertes d'enduit a été remplacé par une finition en pierre de type « pierre de Lens » en 1954 (voir figure 3 et 4).

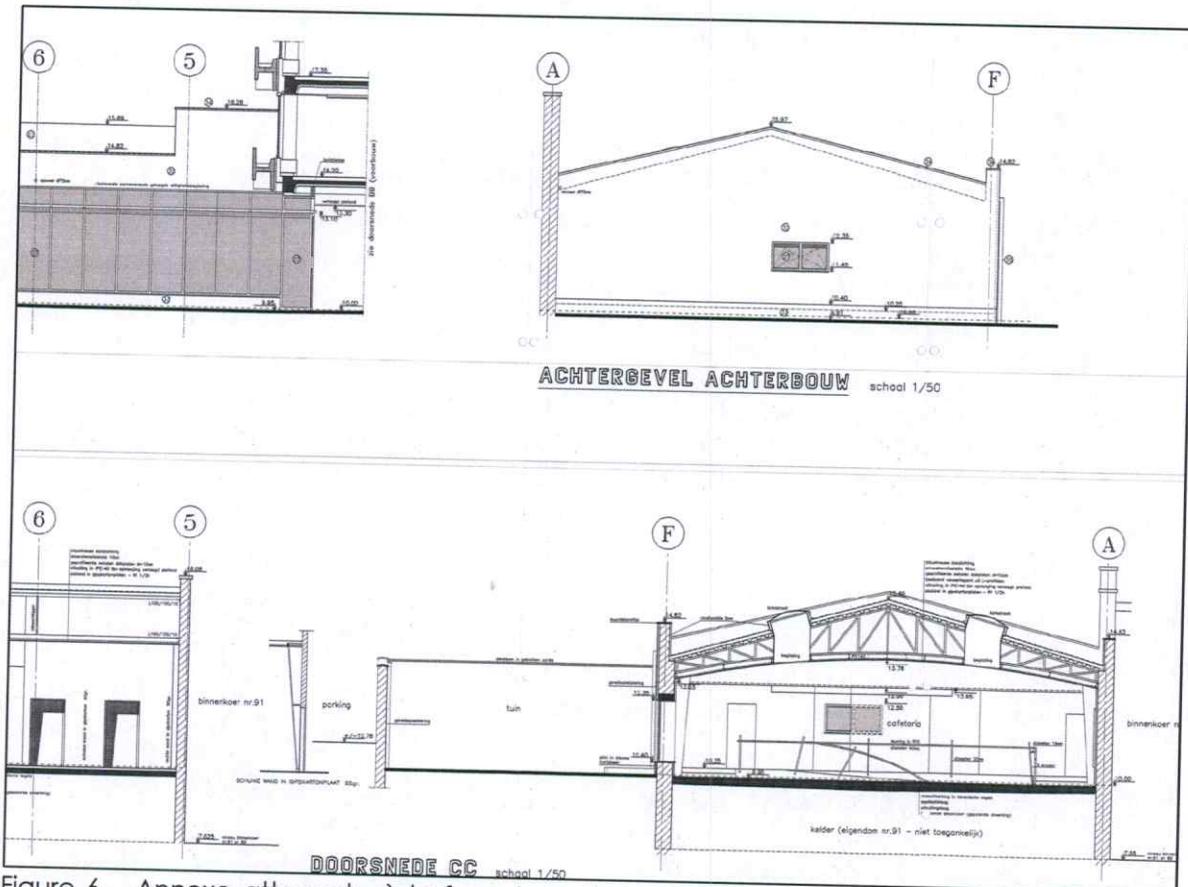
Figure 6 _ Annexe attenante à la façade arrière appartenant à l'immeuble 93-97 Source : ABETEC Octobre 1999.

Cette annexe est située sur une extension du sous-sol de la maison n° 91 (voir historique ci-dessous)

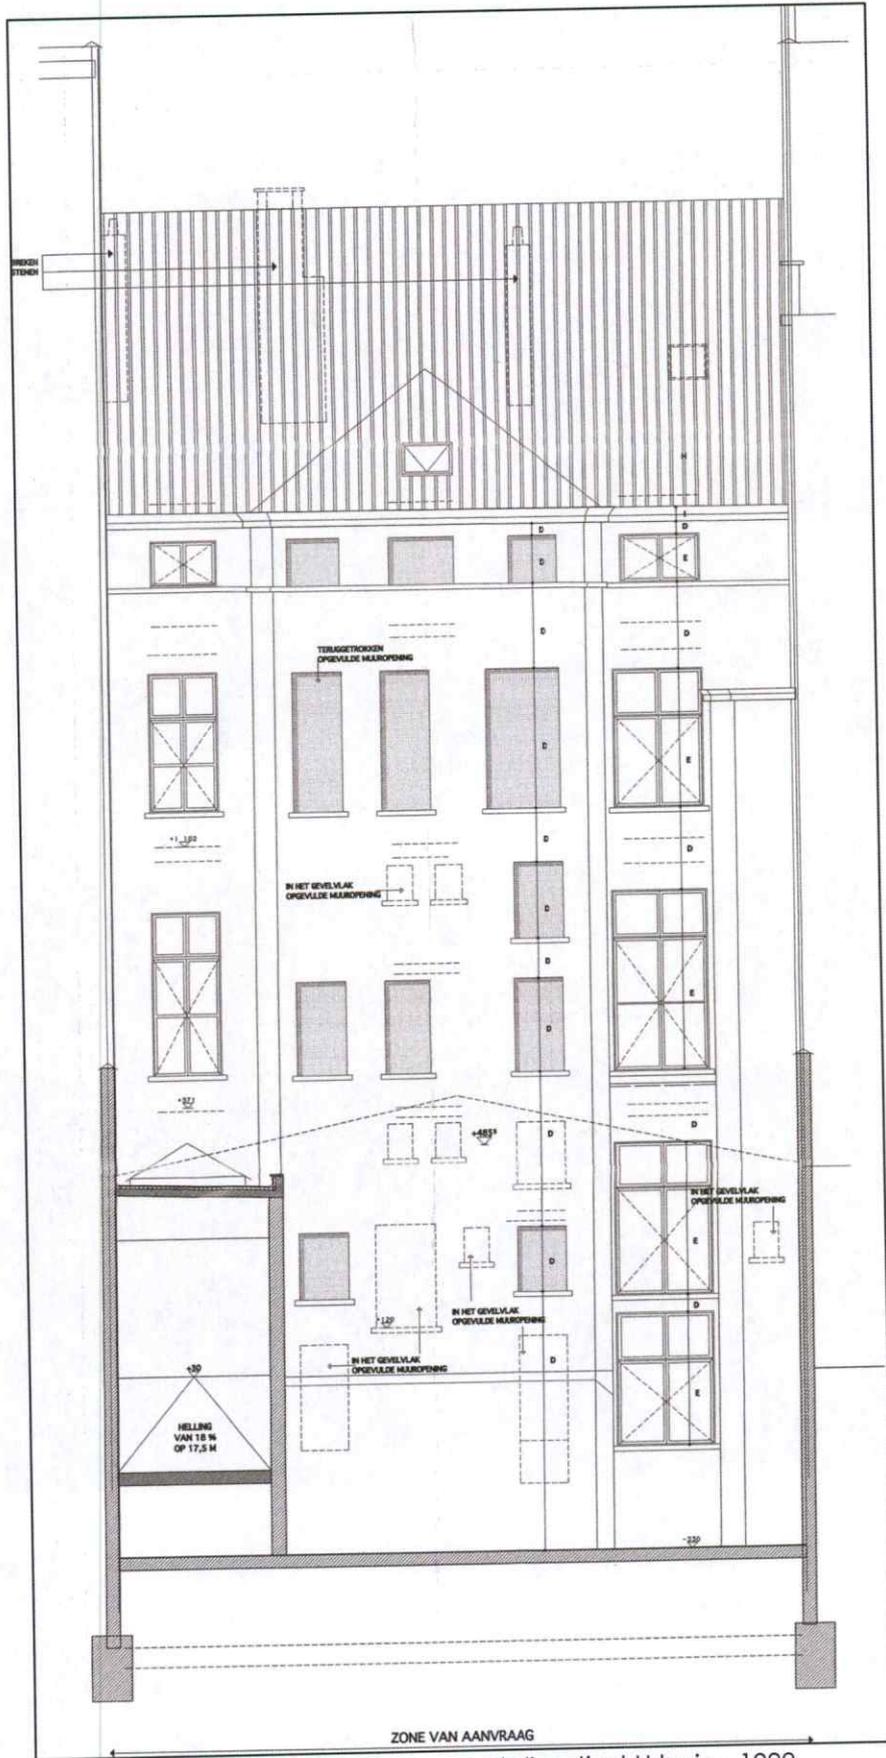
Figure 7 _ Modification des baies - Source : Atelier d'art Urbain - 1999.

2. La façade arrière de la maison a fait l'objet des interventions signalées dans l'annexe 23 ci-avant (fermeture des baies vitrées, réalisation d'un escalier en béton, installation d'une gaine pour ascenseur) :
