ARCHEBO-RAPPORT 2017/01

CHE-RAPPORT BRUSSEL – KORTENBERGLAAN

SEPTEMBER 2017

CHE-rapport. Brussel – Kortenberglaan

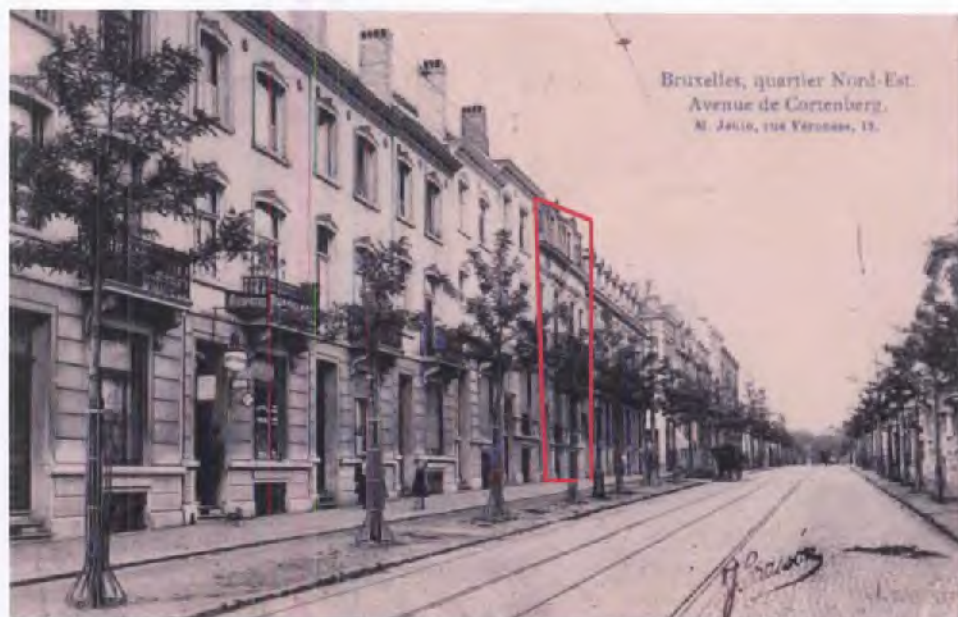
Figuur 8: Plannen van de uitbreiding van nr. 130 in 1919 (SAB, 2017).

Deze uitbreiding is gebaseerd op bouwplannen van 1919 in opdracht van dhr. Boulangée. De serre die gelijkloopt met de achtergevel van het *cabinet* wordt aangepast waardoor de nieuwe muur inspringt. Een tweede muur wordt voorzien gelijklopend met de zuidelijke muur van het *cabinet*. Aansluitend op deze muur, wordt een bijkomende schouw voorzien in de veranda. Gezien het beroep van de nieuwe eigenaar, wordt het *salon* ingericht als *magasin (pharmacie)*. Hiervoor verdwijnt de originele muur tussen het *salon* en de *salle à manger* en eveneens de oorspronkelijke schouw in dit gedeelte van het huis. Een nieuwe muur wordt opgericht loodrecht op de nieuwe schouw, ter hoogte van de deuropening naar de gang.¹⁸

De mutatieschetsen van het kadaster vermelden de aanpassing van 324g3 in 324v4.¹⁹ De tekening toont opnieuw de insprong van de serremuur zoals aangegeven op bovenstaand bouwplan uit 1919.

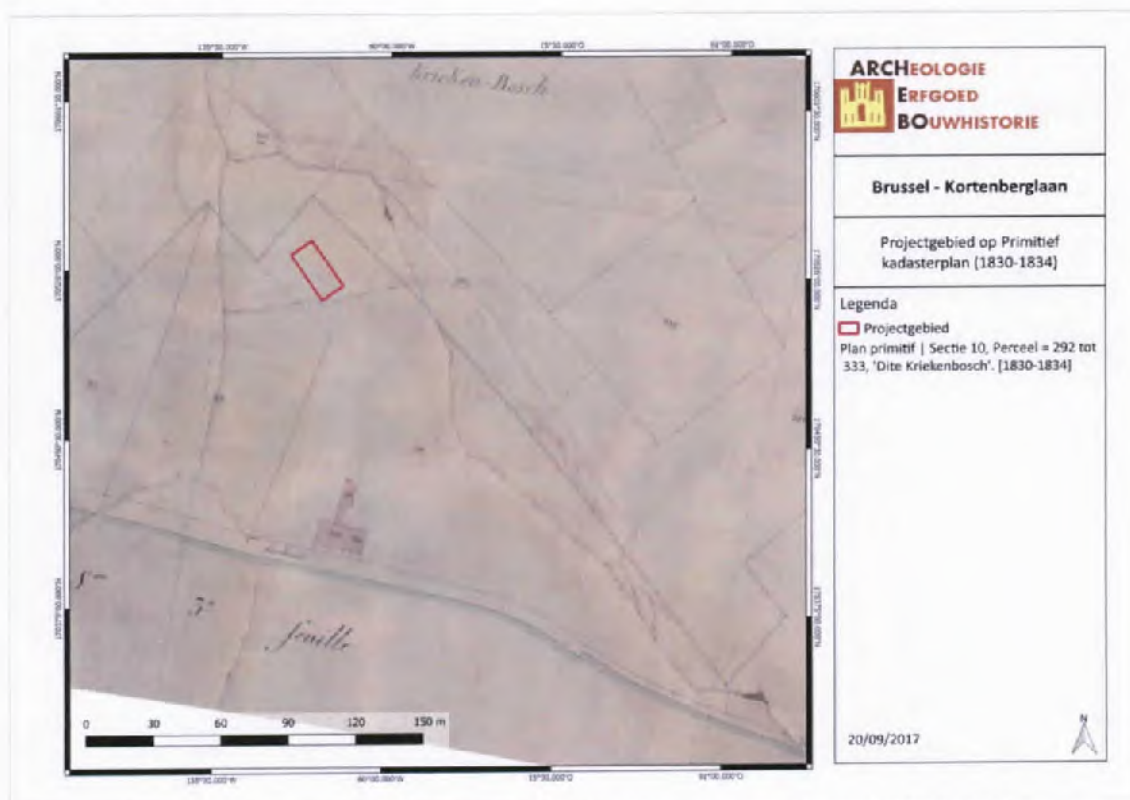
Figuur 14: Situering van het projectgebied op de kaart van Primitief kadaster (Rijksarchief België, 2017).

Het primitief kadaster van 1830-34 ordent het projectgebied onder 'sectie 6, de voormalige sectie 10' ter hoogte van het *Kriecken-Bosch*. Het projectgebied is onbebouwd en is een gedeelte van perceelnummer 324. De Kortenberglaan is nog niet aangelegd. Enkel de Kardinaalstraat in het zuiden is al te zien op deze kaart. In het zuidelijke gedeelte van het betrokken perceel zijn twee halfopen gebouwen reeds opgetrokken.

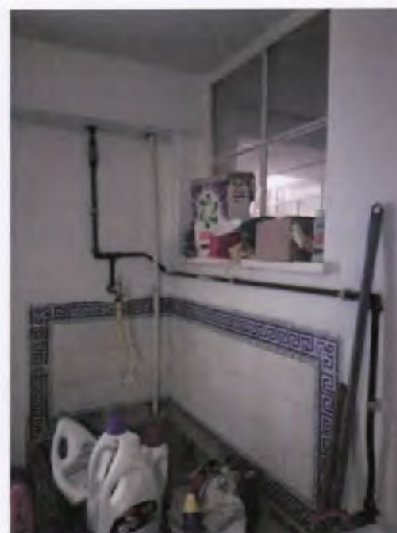
Figuur 22: Plan van de kelder verdieping 1890 (SAB, 2017).

Volgens de bouwplannen bevond de keuken zich centraal in de kelder. Aan de straatkant, was de kelder onderverdeeld in een *Place à déjeuner*, die in connectie stond met de keuken en een kleinere ruimte. Deze ruimte bevond zich onder de treden aan de inkom en werd gebruikt voor de opslag van steenkool (vandaar de benaming *Charbon*). Aansluitend bij de keuken kon worden afgeruimd in een kleine ruimte (*Débarras*). Ten noorden van de trap, gaat de gang in de kelder over in een *Cave à provisions*, een voorraadkamer. Deze kamer werd opgevolgd door een kleine wijnopslagkamer (*Cave à vin*). Tussen deze kamer en de *Débarras* bevond zich een watertank of *citerne*.

Foto 7: Foto van de originele wasbak met Grieks geïnspireerd motief en intern keukenvenster (ARCHEBO bvba, 19/09/2017).

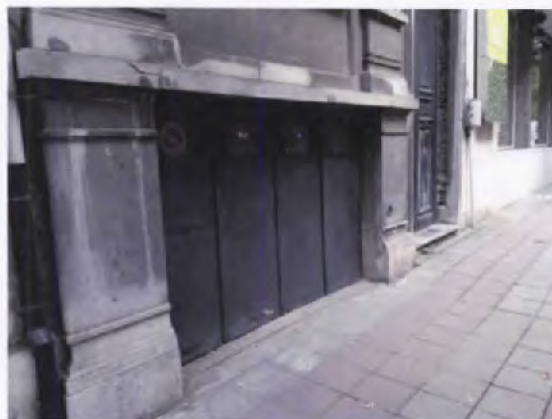
Foto 8: De garagepoort van nr. 132 (ARCHEBO bvba, 19/09/2017).

De garagepoort en helling in de garage zijn nog steeds aanwezig anno 2017.

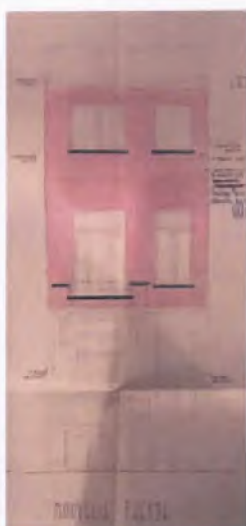
Figuur 31: Plan van de voorgevel van nr. 132 in 1960 (SAB, 2017).

Alle originele architecturale elementen aan de voorgevel werden vanaf de eerste verdieping verwijderd. In de plaats opteerde de eigenaar voor een strakke gevel zonder toevoegingen van architecturale details. Het nieuwe gevelgedeelte is opgebouwd uit witte keramische tegels en vensterbanken in een blauwe natuursteen (waarschijnlijk een kalksteen). De plannen van architect M. Van Hecke vermeldden oorspronkelijk dat de gevelstenen een bruine tint zouden krijgen.²³ Het originele mansardedak verdween en de gevel werd tot op de tweede verdieping doorgetrokken.

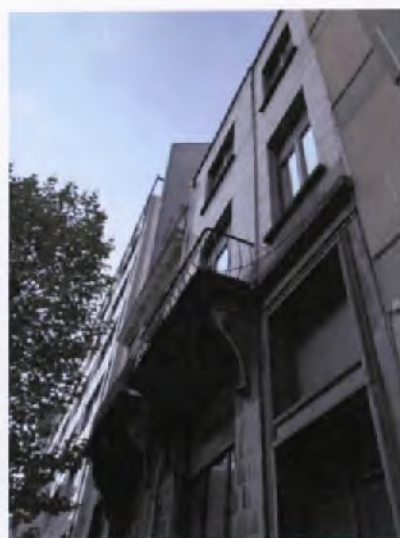
Foto 10: Voorgevel nr. 132 (ARCHEBO bvba, 19/09/2017).

Het raam van de gelijkvloerse verdieping werd in twee fasen aangepast (1949 en 2007). Deze fasen en de introductie van de garagepoort (1959) doet de authenticiteit van de gevel teniet.

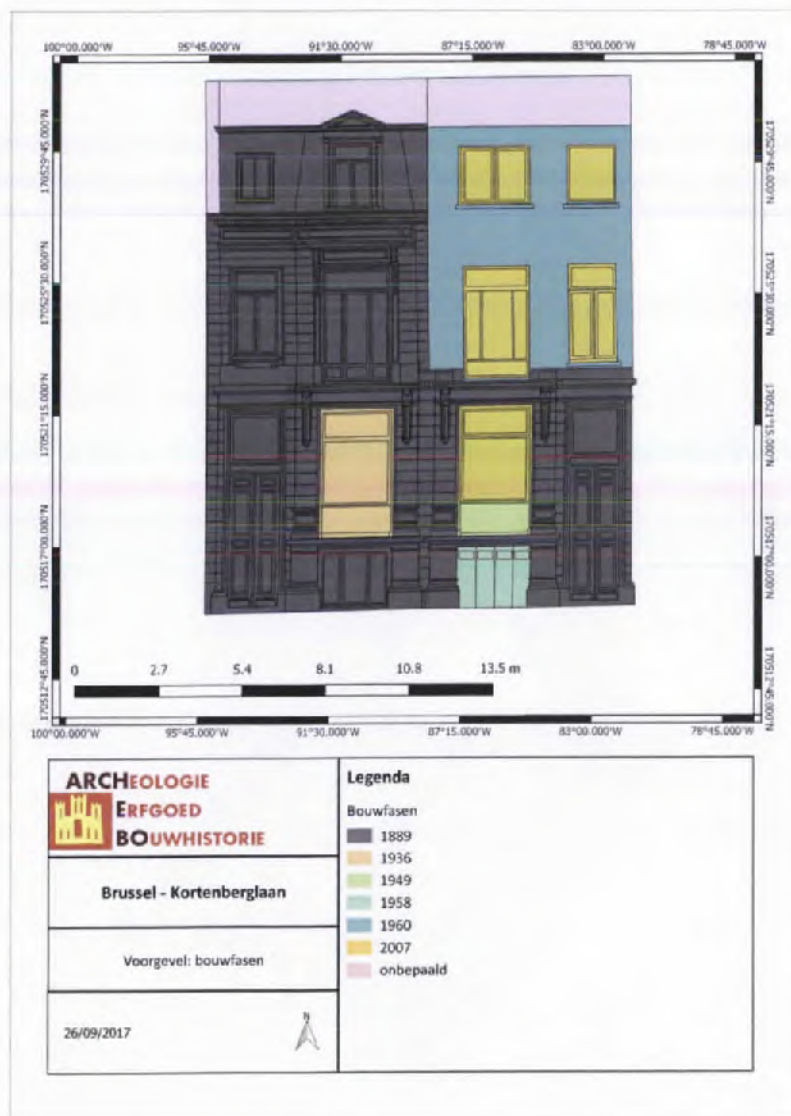
Figuur 34: Synthese van de bouwfasen: kelderverdieping (ARCHEBO bvba, 2017).

De vloer in de gang en een gedeelte van de originele keuken dateert van een onbekende datum. In beide kelderruimten bleef wel de tussenmuur met twee deuren en interne raam bewaard. Zo bleef in de kelder van nr. 132 eveneens in de noordoostelijke hoek van de oorspronkelijke keuken, de wasbak met Grieks-Byzantijnse geïnspireerde tegels bewaard. De twee achterraimten van de kelder bleef in deze kelder bewaard. Zo is de constructie voor de bewaring van wijnflessen nog bewaard gebleven.

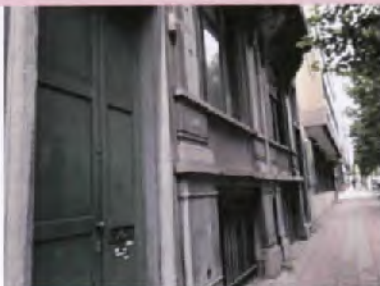
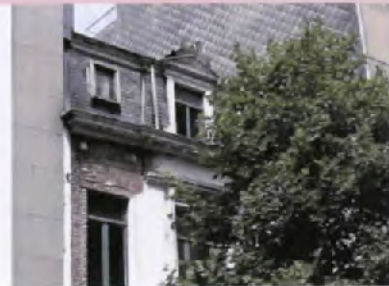
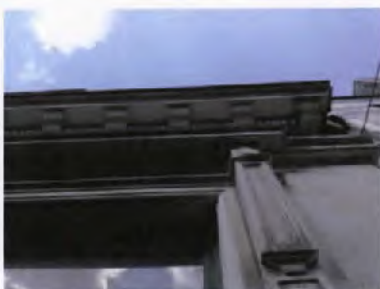
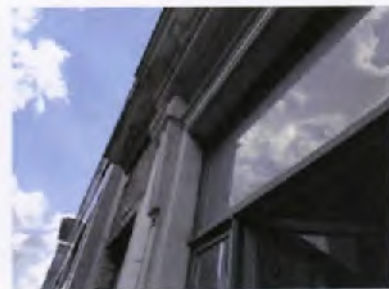
De eerste verdieping heeft geen onomkeerbare schade opgelopen. De gevel bezit een hoog gehalte aan originele ornamenten zoals een tandlijst, consoles, een mansardedak met intact fronton aan het rechterraam.

Het pleisterwerk is aangetast maar niet in onoverkomelijke mate.

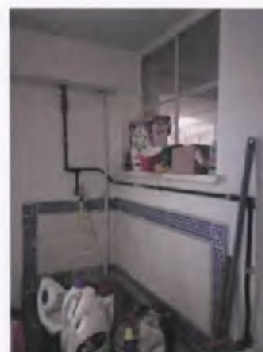
K. 12		(kelder verdieping nr. 132)	laag
COMPONENT	BESCHRIJVING	WAARDE	
muur	originele muur maar grondige renovatie en aanpassing van de muren	laag	
vloer	recent door de renovatie	laag

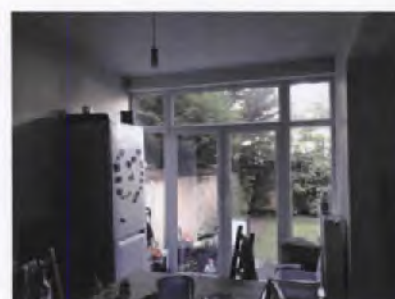
V. 02 (eerste verdieping nr. 130)			medium
COMPONENT	BESCHRIJVING		WAARDE
muur	originele buitenmuren, recentere binnenmuur		medium
vloer	recente vloerbekleding		laag
plafond	witte stucco kroonlijsten en gedeeltelijke medaillon		hoog
ramen	houten terrasdeur, enkele beglazing		hoog
ander	schouw in zwarte en rode graniet		hoog

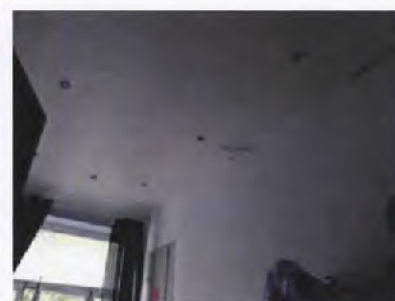
V. 06 (eerste verdieping nr. 130)			laag
COMPONENT	BESCHRIJVING		WAARDE
muur	originele buitenmuren, recentere binnenmuur		laag
vloer	recente vloerbekleding		laag
plafond	recent vals plafond		laag
ramen	houten raam, enkele beglazing		laag
ander	constructie lichtkoepel		medium

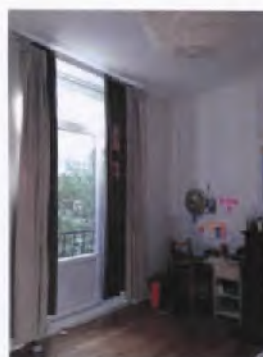
V. 10 (eerste verdieping nr. 132) medium		
COMPONENT	BESCHRIJVING	WAARDE
muur	originele buitenmuren, recente binnenmuren voor douche	laag
vloer	houten verniste plankenvloer	hoog
plafond	recent vals plafond	laag
ramen	raamopeningen in pvc met dubbele beglazing	laag
ander	opbergkasten met deuren	hoog

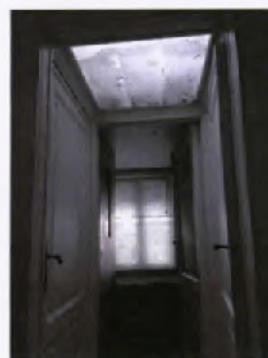
TV. 02 (tweede verdieping nr. 130) laag		
COMPONENT	BESCHRIJVING	WAARDE
muur	originele buitenmuren, binnenmuren van onbekende datum	laag
vloer	recente vloerbekleding (linoleum)	laag
plafond	recent vals plafond	laag
ramen	raamopeningen in houten kader met vocht en tochtproblemen	laag
ander	schouw, gedeeltelijk bekleed en aangepast	laag

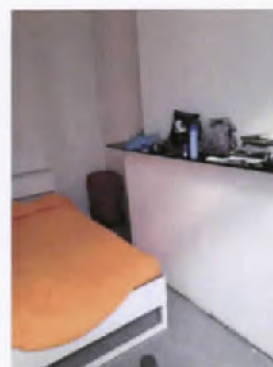
TV. 06 (tweede verdieping nr. 132) laag		
COMPONENT	BESCHRIJVING	WAARDE
muur	originele buitenmuren, binnenmuren van onbekende datum	laag
vloer	recente vloerbekleding (laminaat)	laag
plafond	recent vals plafond	laag
ramen	raamopeningen in pvc met dubbele beglazing	laag

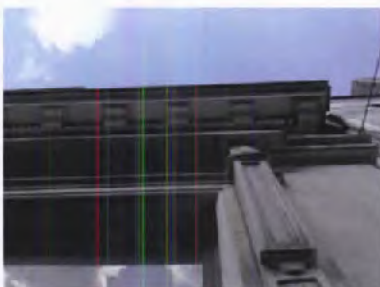
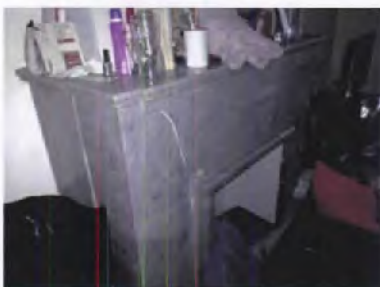
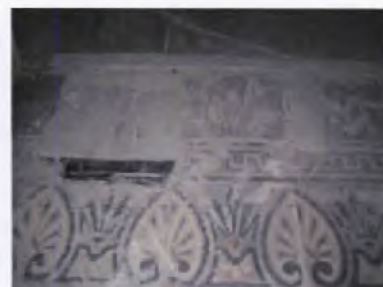
HOGЕ WAARDE

- neoclassicistische elementen voorgevel
- polychrome keramische vloer
- houten trapstructuur
- kroonlijsten en medaillon plafonds (stucco)
- schouw in natuursteen

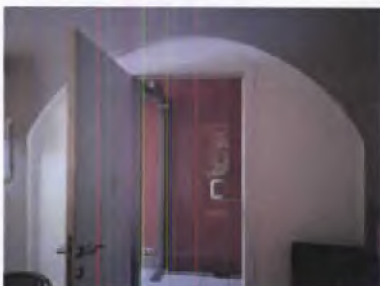
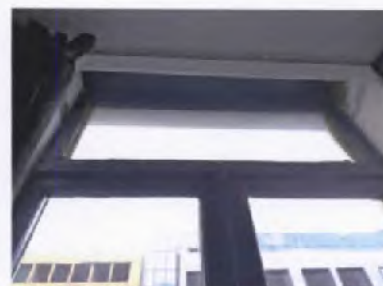
MEDIUM WAARDE

- aangepaste muren of ruimtes van een relatief vroege bouwphase
- houten ramen in lamentele status

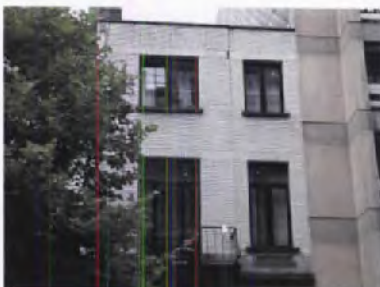
LAGE WAARDE

- getransformeerde ruimtes (geen originele elementen meer aanwezig)
- getransformeerde gevel nr. 132
- recentste aanpassingen (ramen, muren, vloerbekleding en plafonds)

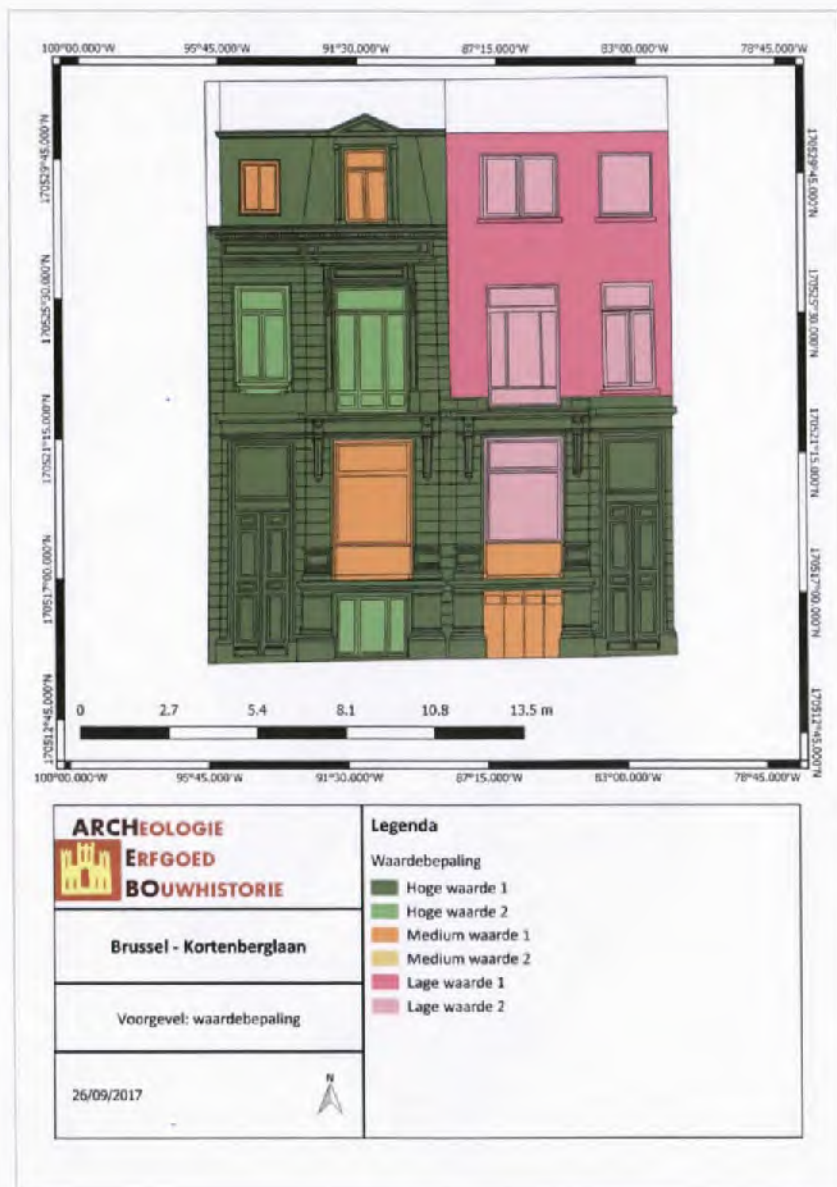
Figuur 39: Synthese van de waardebeoordeling: voorgevel (ARCHEBO bvba, 2017).

De voorgevel van nr. 130 is voor 80% intact gebleven sinds de bouw in 1889-1890. De gevel bevat nog alle originele neoclassicistische elementen behorende aan de totale stijl van het gebouw. Om deze reden ontvangt de gevel voor het overgrote gedeelte een hoge waardering.

Het raam op de gelijkvloerse verdieping en beide ramen op de hoogste verdieping ontvangen een medium waardering. Het raam in de voorgevel werd aangepast in 1936 (verkleining) mede door de functieaanpassing van het huis. De ramen in de tweede verdieping zijn nog origineel met enkele beglazing. Echter de lamentabele status van de ramen vermindert de waarde (medium waarde).

Het syntheseplan van de bouwfases toonde verschillende aanpassingsfasen voor nr. 132. De muren van de kelderverdieping en gelijkvloerse verdieping bleven intact ten opzichte van de constructiefase, vandaar de hoge waarde. Het raam op de gelijkvloerse verdieping kende twee ingrepen; een inkorting van het raam in 1949 en de installatie van een raam met kader in dubbel glas tijdens de renovatiewerken van 2007, vandaar de medium en lage waarden. Vooral de toevoeging van ramen in pvc in 2007 strookt niet met de notie van authenticiteit van de woning daarmee de lage waarde.

Ter hoogte van de kelder, werd de aanpassing tot garage van 1959 aangeduid. Deze verandering was drastisch en doorbreekt het geheel maar is ondertussen een geheel van het gebouw daarmee de medium waardering.

De gevel van de eerste en tweede verdieping kreeg een strakke moderne transformatie in 1960. Gezien de contradictie van dit gedeelte van de gevel ten opzichte van de referentie, krijgt dit gedeelte van de gevel een lage waardering.

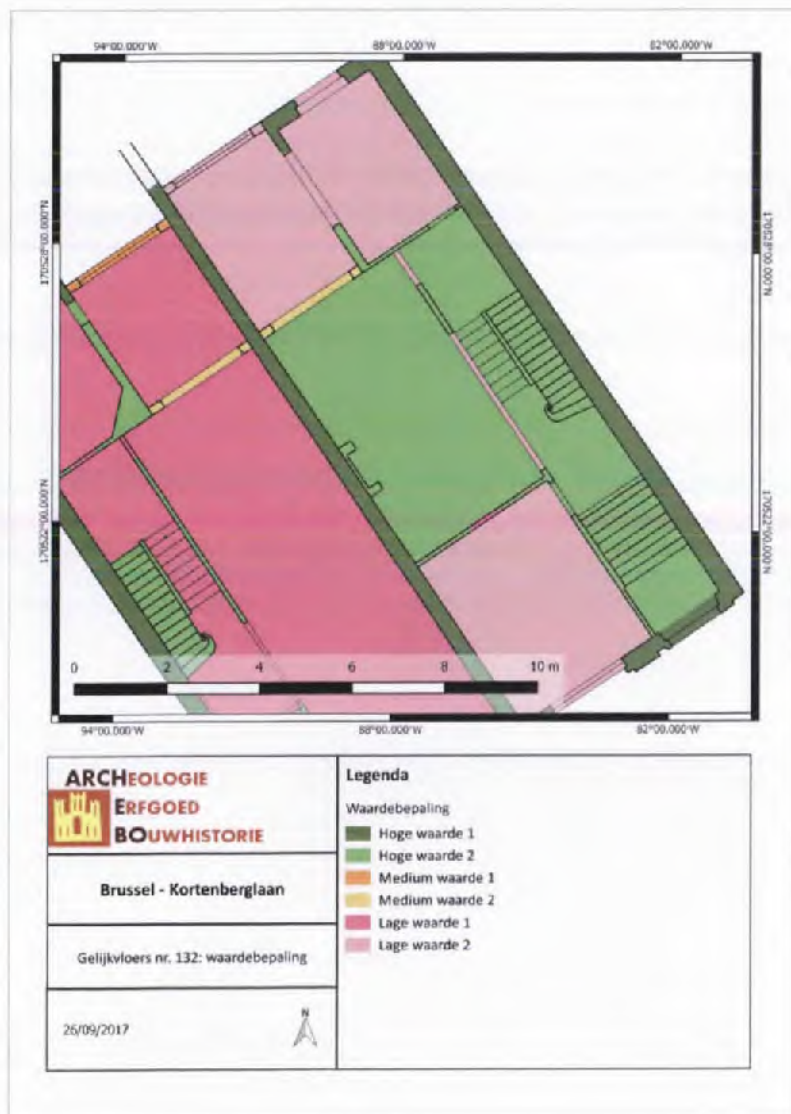
Op de gelijkvloerse verdieping van nr. 132 domineren twee bouwfases: de constructiefase (hoge waarde) en de renovatiefase (lage waarde). De foyer en hal werd intact gehouden, inclusief originele polychrome keramische vloertegels (hoge waarde 2).
