## ANNEXE N°25 : Plans

### Projet Realex

Rue de la Loi \_ 1040 Bruxelles  
Demande de Permis d'Urbanisme amendée

Maison sise 91 Rue de la Loi

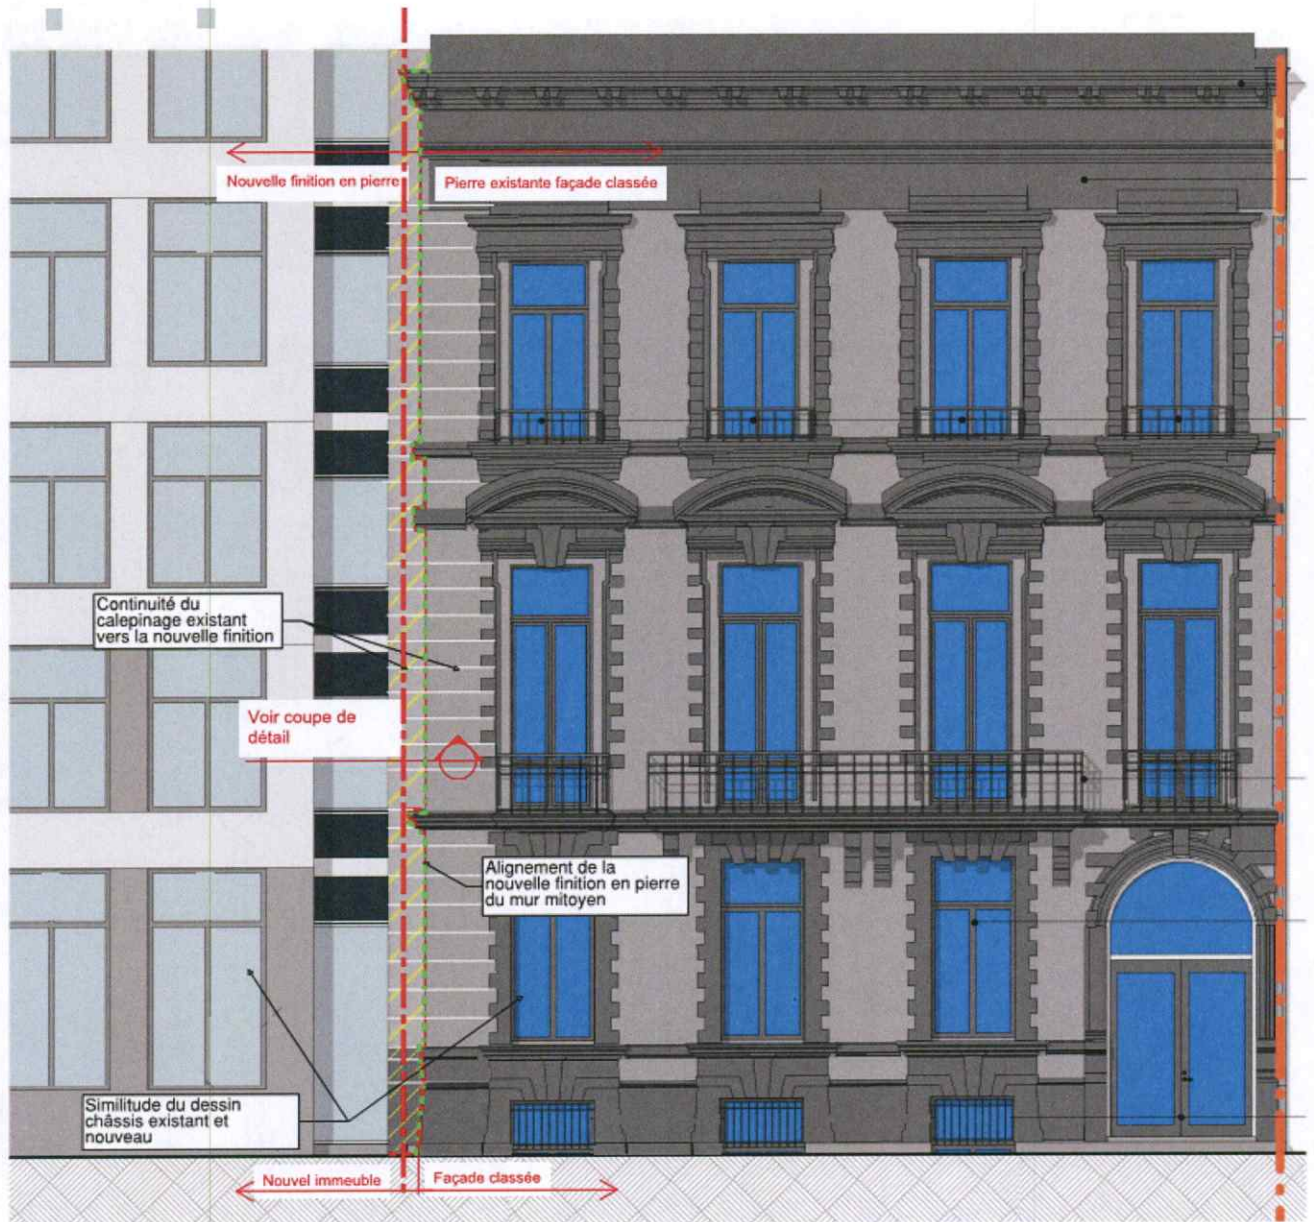
Figure 1 a : Projet initial - Élévation de la zone de raccord entre le nouvel immeuble et la façade classée

Dans le projet initial, le nouveau volume de raccord présentait une architecture cherchant à retrouver le rythme des baies vitrées présentes sur la façade classée. Au droit de la jonction avec le mitoyen, le raccord était constitué d'une partie verticale en retrait dont la face latérale (sur le mitoyen) était habillée d'une pierre rappelant celle présente sur la façade classée, cet habillage en pierre revenant sur le bord de la façade classée pour se raccorder à celle-ci. Voir à ce sujet les figures 1a, 2a et 3a ci-dessous.

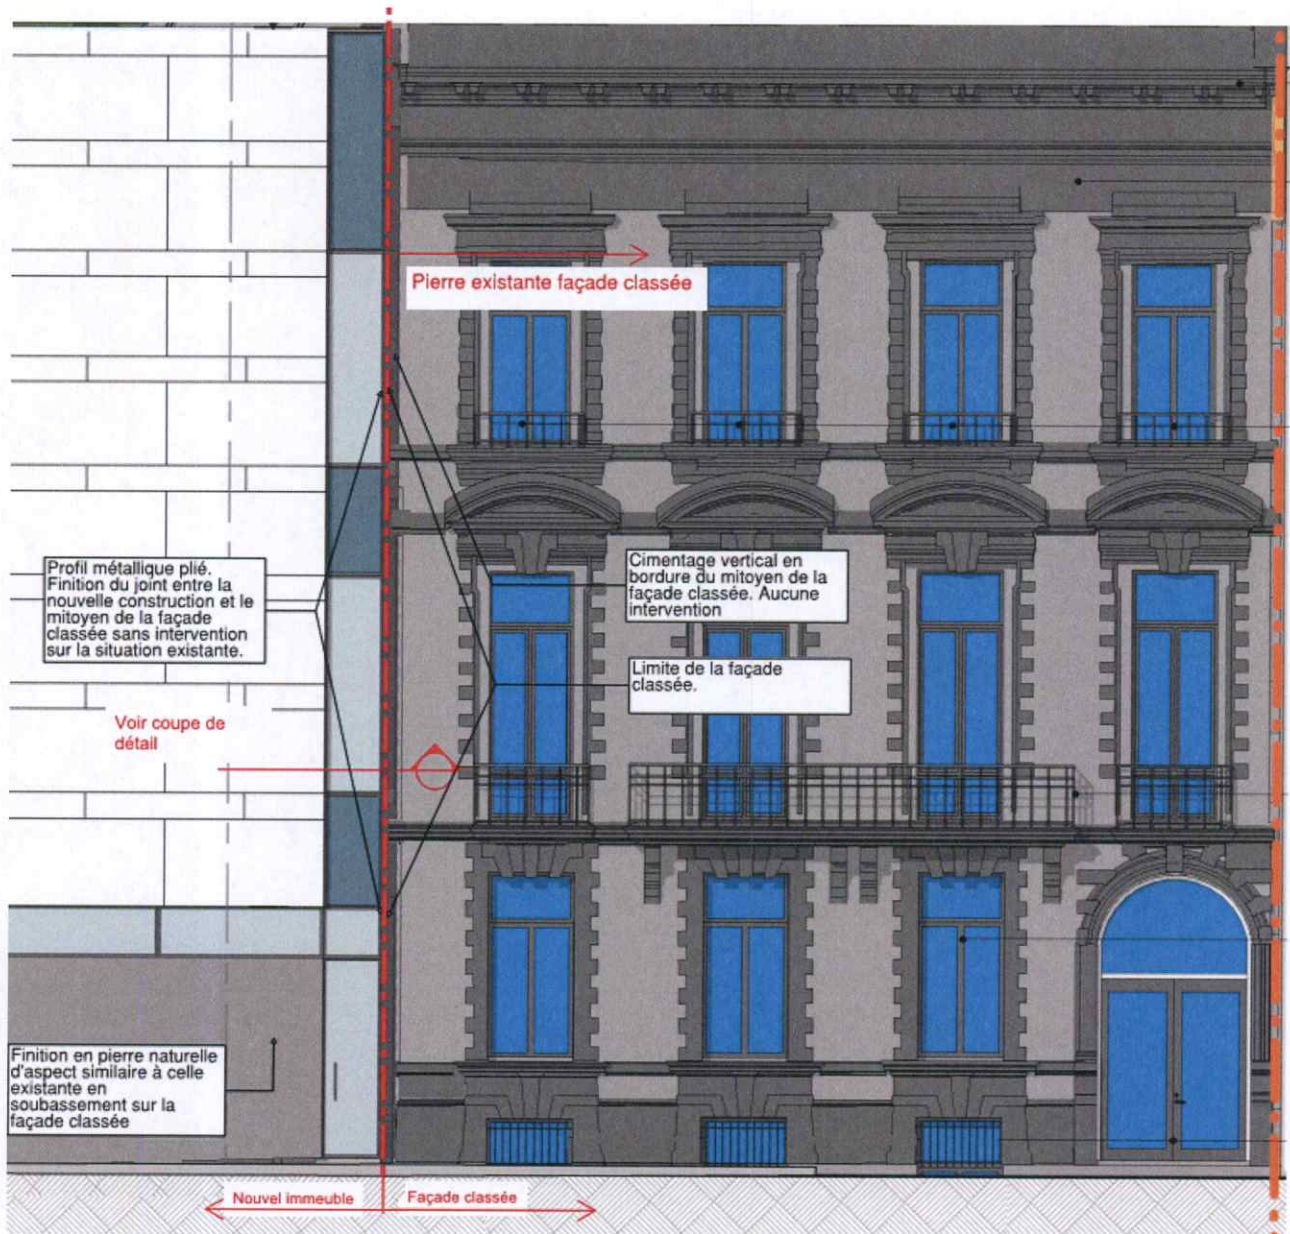
Figure 1 b : Projet amendé - Élévation de la zone de raccord entre le nouvel immeuble et la façade classée

La jonction entre ce volume de raccord et la façade de la maison, qui dans le projet initial était en recul et formait un creux, est réaligné sur le même plan que la maison de manière à privilégier un aspect de continué. Néanmoins à l'approche du mitoyen, un élément vitré vertical assure une transition « douce » entre ce volume et la façade classée. Cet élément vitré est réalisé en très léger retrait de manière à pouvoir réaliser le raccord sur le côté latéral du mur mitoyen, de telle sorte qu'il n'entraîne aucune intervention sur la façade classée

Il est constitué par un profil discret en aluminium thermolaqué appliqué sur la tranche latérale du mitoyen

Voir à ce sujet les figures 1b, 2b et 3b ci-dessous.

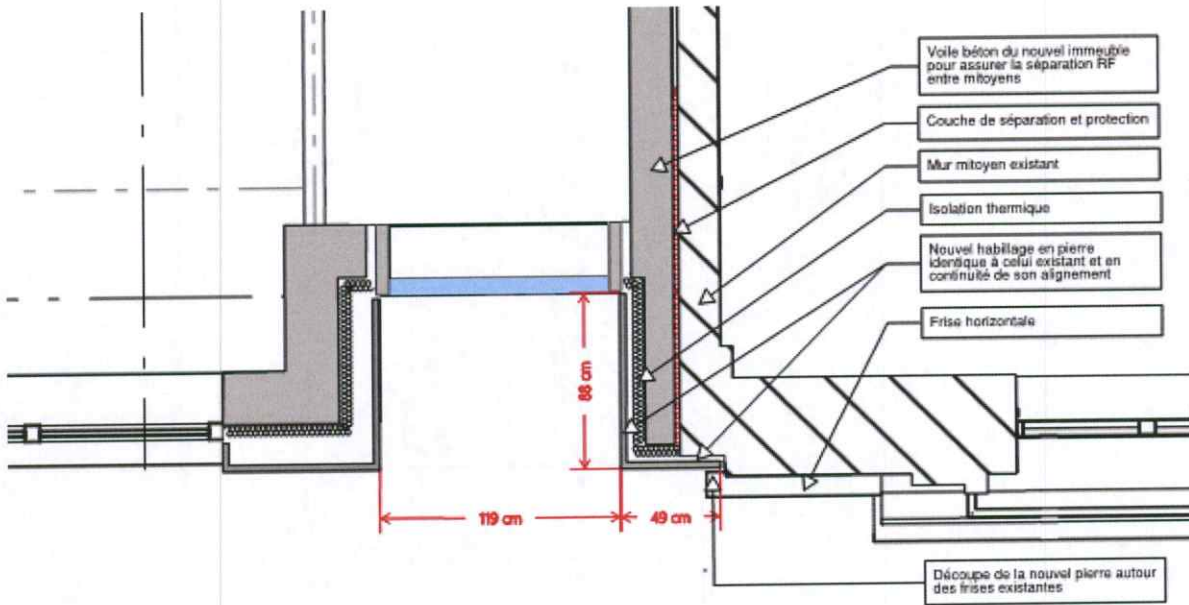
Figure 2 a : Projet initial - Coupe de détail

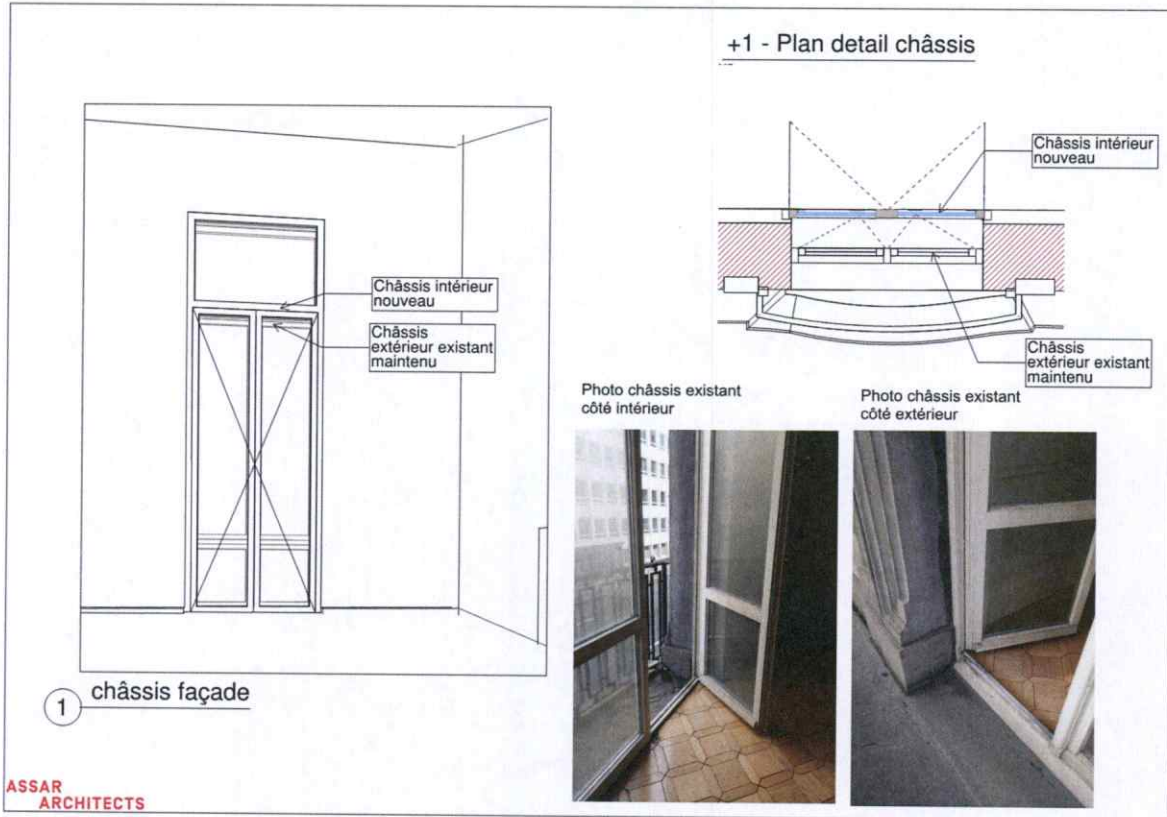
Figure 4 a : Projet initial - Etude des nouveaux Châssis intérieurs.

Le projet initial prévoyait un système de doublage des châssis existants par des nouveaux châssis intérieurs. (voir figure 4 a). Suivant les recommandations de l'étude d'incidence, cette solution impliquerait le placement de vitrage réfléchissant dans les châssis existants extérieurs afin de masquer cette doublure qui aurait un impact visuel sur la façade classée. Il est à noter que les châssis existants ne sont pas d'origine et date des années septante.

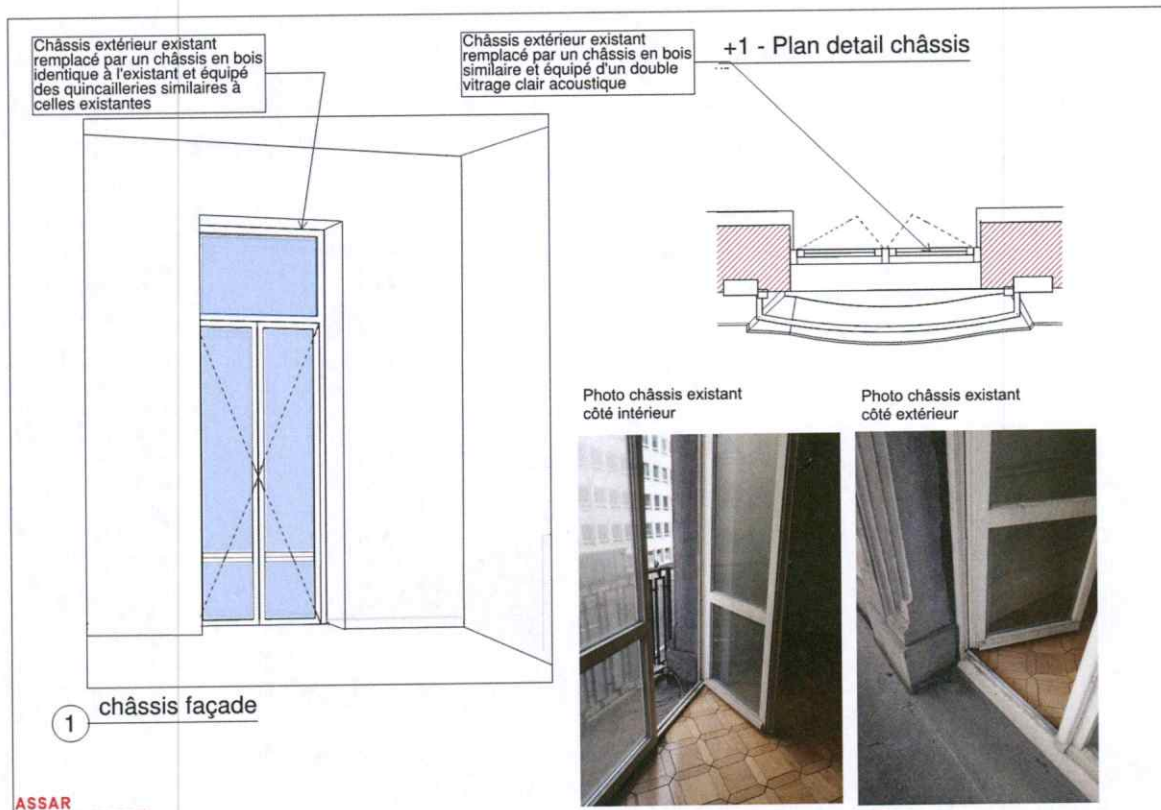
Figure 4 b : Projet amendé – Remplacement à l'identique des châssis existants.

Le projet amendé prévoit dès lors le remplacement de ces châssis, par des châssis identiques présentant les performances thermiques et acoustiques requises. Ce remplacement de châssis à l'identique n'affecte pas la façade classée et ne constitue pas une intervention sur celle-ci au sens de l'article 177, §2 du COBAT (ancienne version).

Ces châssis seront en bois de dimension et sections identiques à ceux existants tel que schématisé sur la figure 4 b.

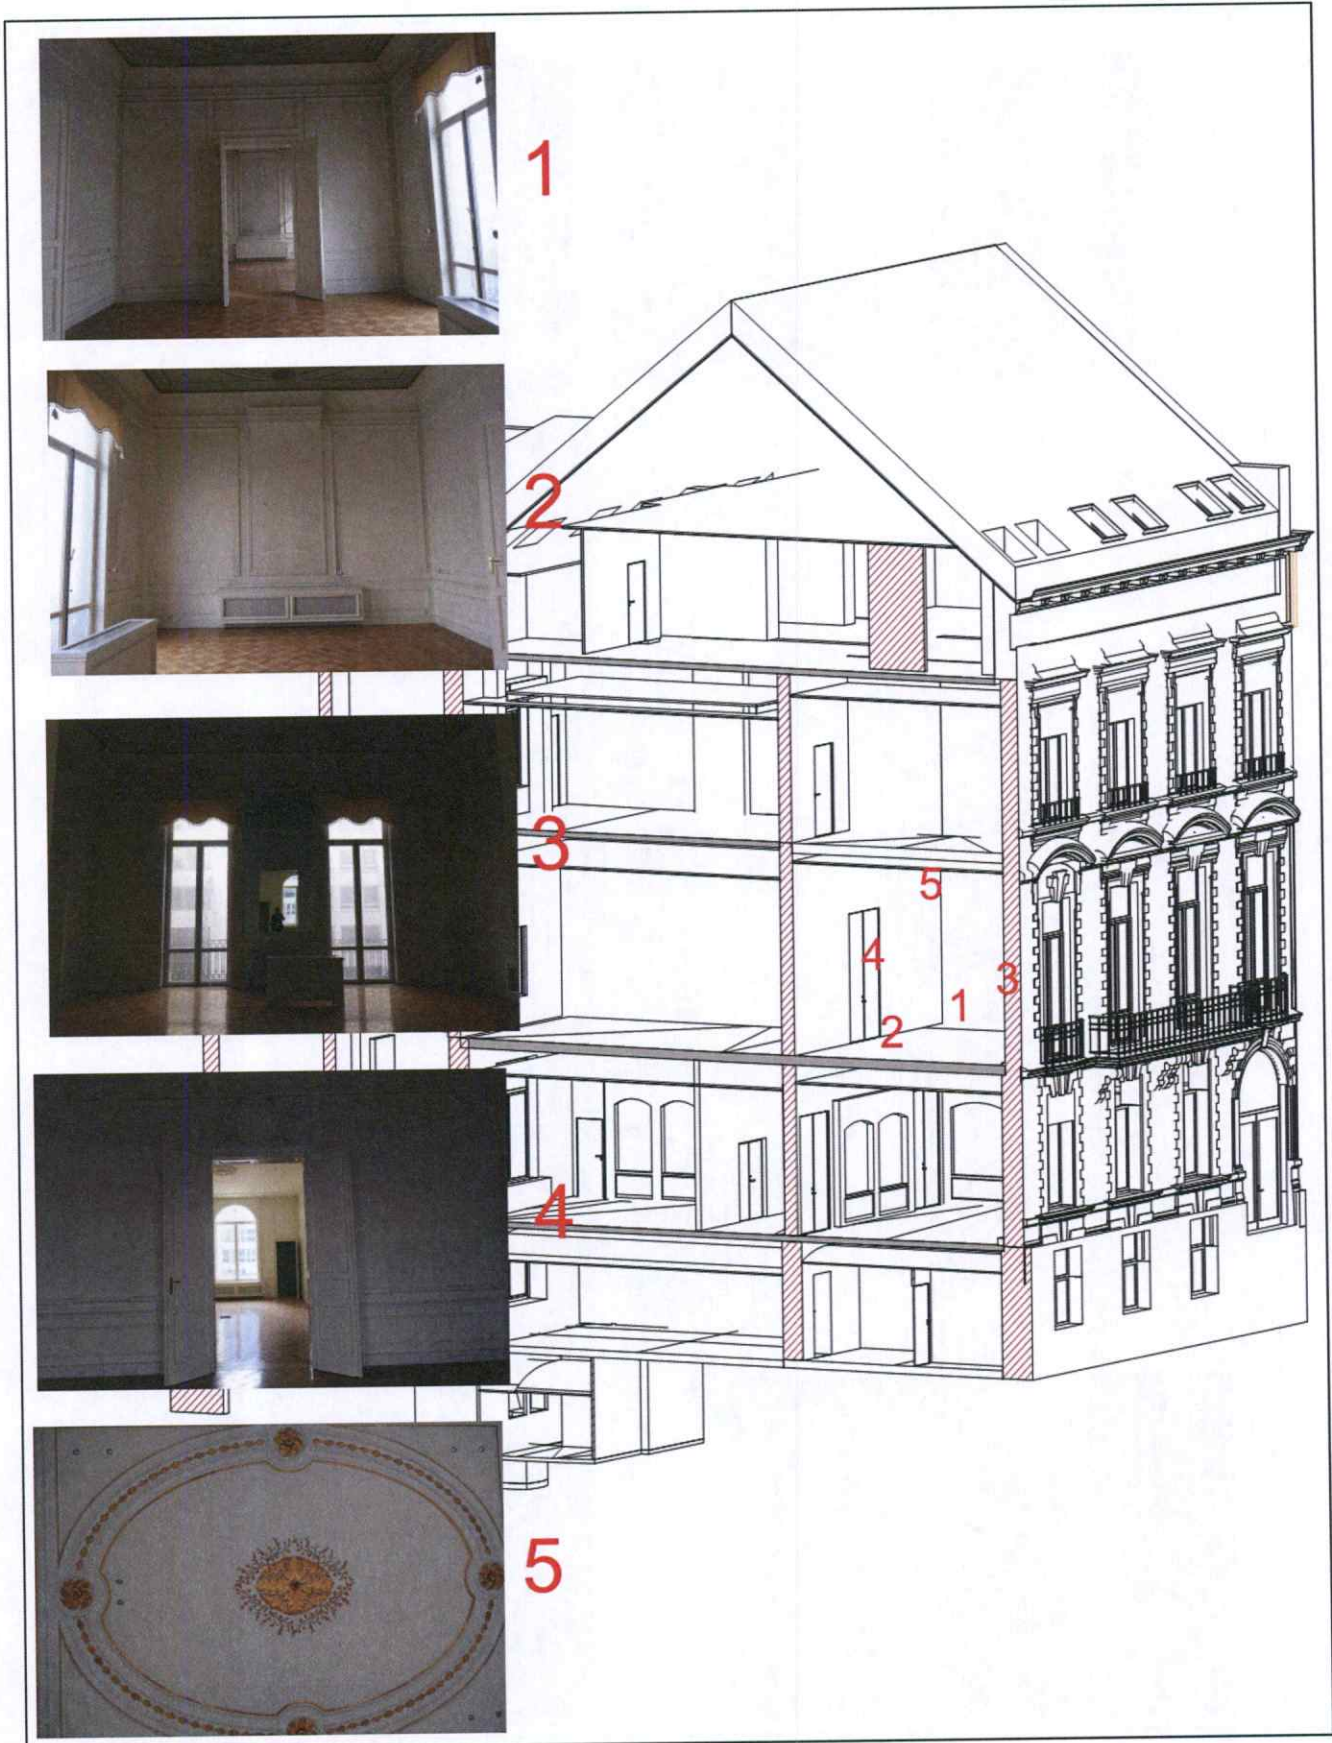
Repérage des locaux en catégorie zone 1 (côté est en façade avant)
