# RESTAURATION D'UN IMMEUBLE DE BUREAUX – PARTIES CLASSÉES

ARCH. LEON GOVAERTS 1899 - 1901

Avenue Palmerston 18 - 1000 Bruxelles

CLAUSES ADMINISTRATIVES

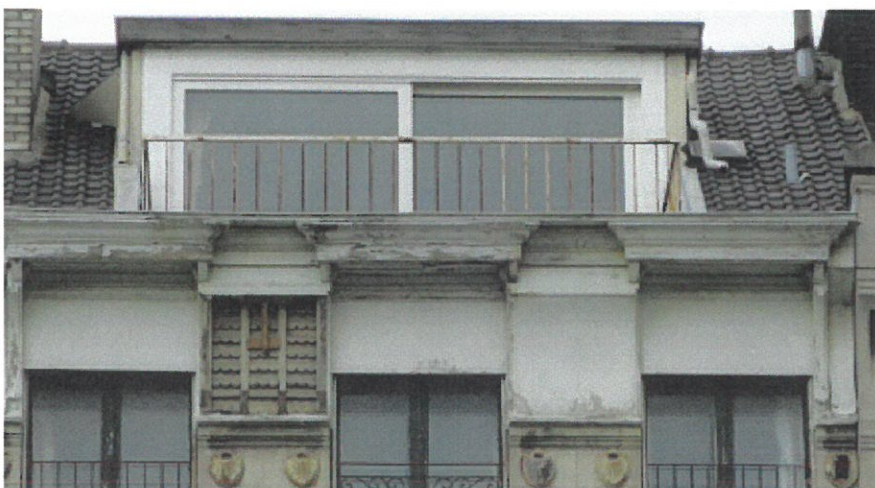
Versant avant – état actuel

La couverture d'origine en panne flamande, est actuellement remplacée par des tuiles noires Pottelberg 44, et les zingueries et raccords d'étanchéité divers sont dans un état moyen.

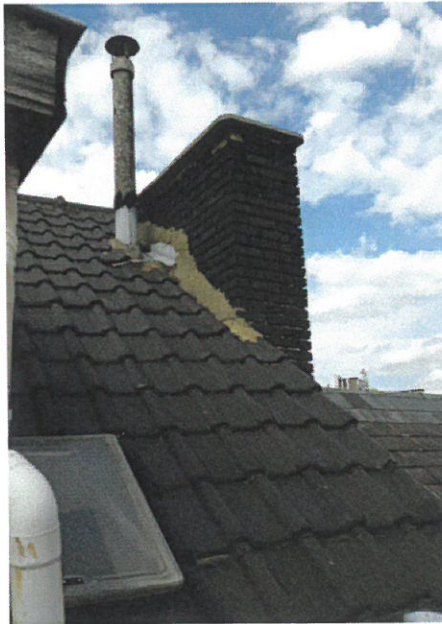
Couverture actuelle en tuiles Pottelberg 44

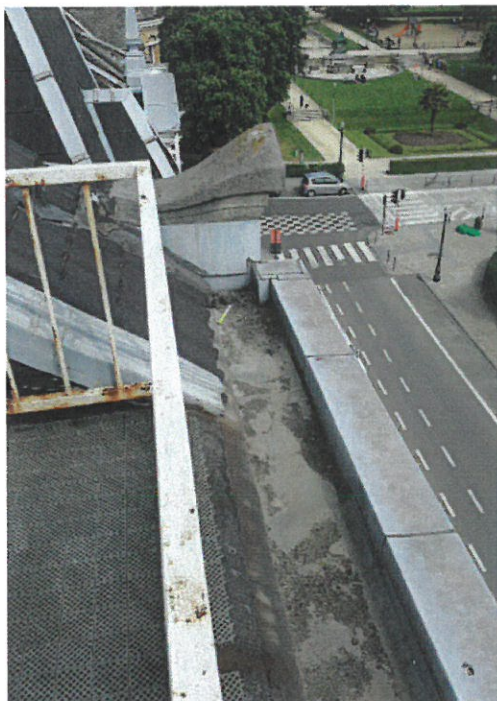
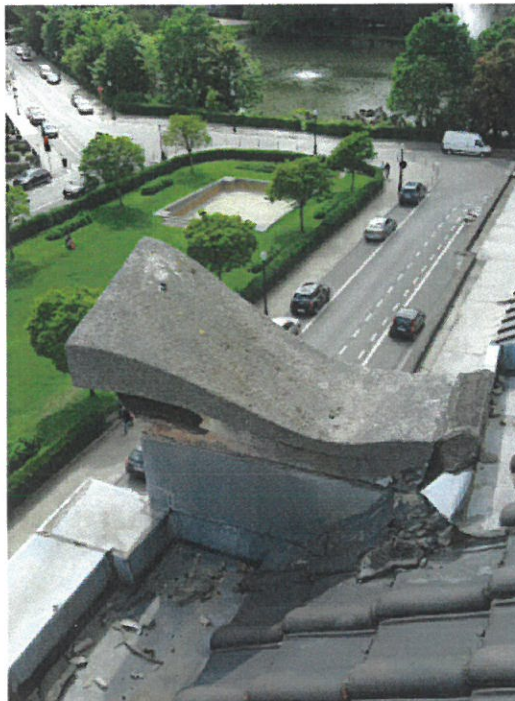
L'étanchéité en zinc soudé installée dans les années 1970 sur l'ensemble de la corniche a entraîné l'amputation des consoles dans leurs parties supérieures ainsi que la disparition d'une partie de la cimaise inférieure de la corniche et de certaines moulures appliquées.

Etanchéité en zinc placée après suppression des frontons en bois peint (+-1970)

Le bardage en écailles de poissons, actuellement recouvertes de panneaux d'« UNALITE » peints sont partiellement récupérables. Les seuils, parties de consoles d'origine seront restaurés. Les éléments manquants de consoles, de cimaises et de moulures seront restitués sur base des photos d'époque et d'un relevé et examen sur échafaudage. L'étanchéité du chéneau et le bourrelet en zinc seront restitués à l'identique.

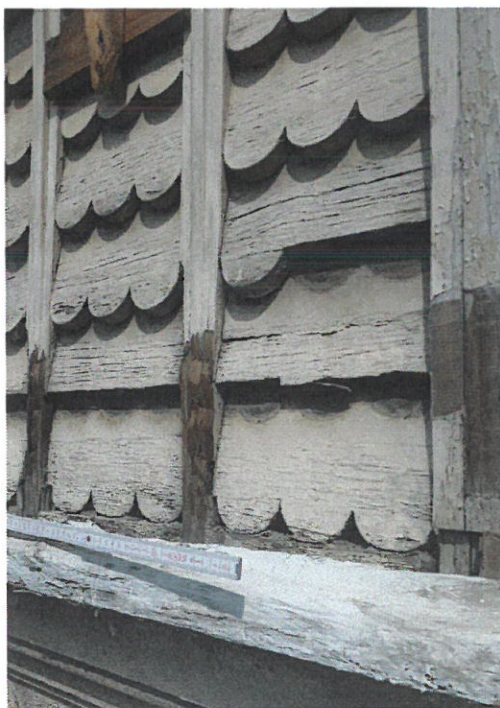
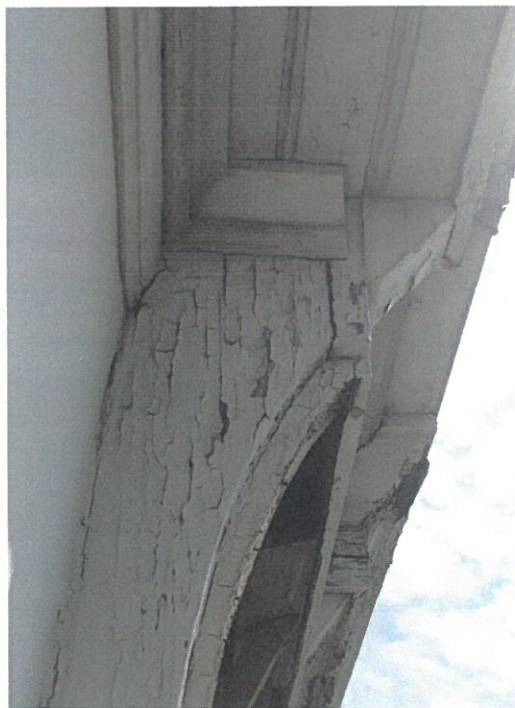
Consoles « rabotées » pour habillage en panneaux de multiplex: en pied et en tête

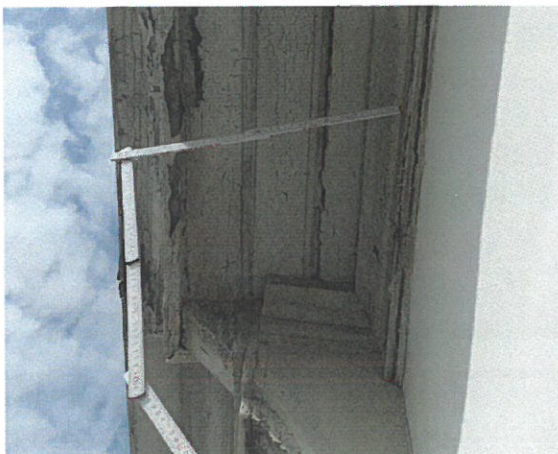
Etat des plafonds et des moulures d'origine

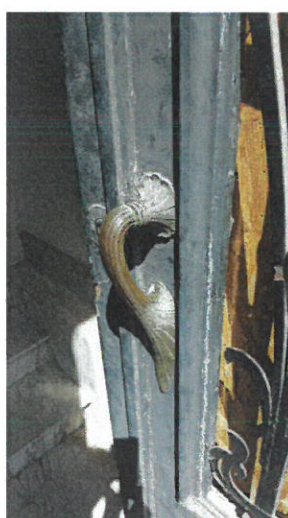
PR1 : poignée laiton d'origine

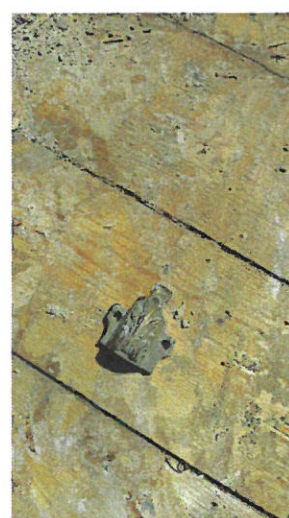
Etage 1 : Cavalier de crémone d'origine

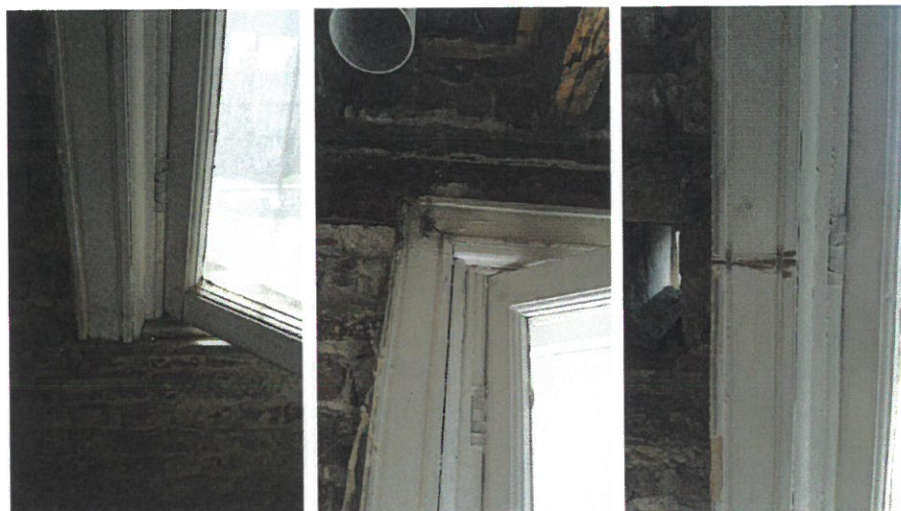
C31 – C32 – C33 : état des ébrasements et chambranles à restaurer

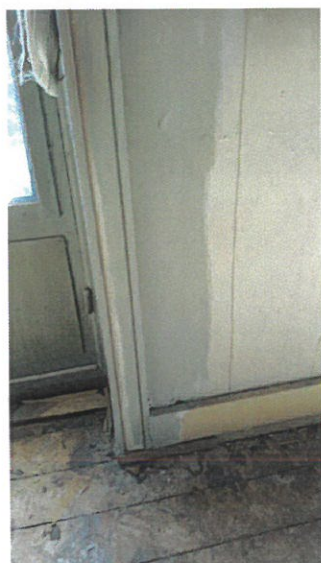
C12 – Chambranle d'origine au 1<sup>er</sup> étage

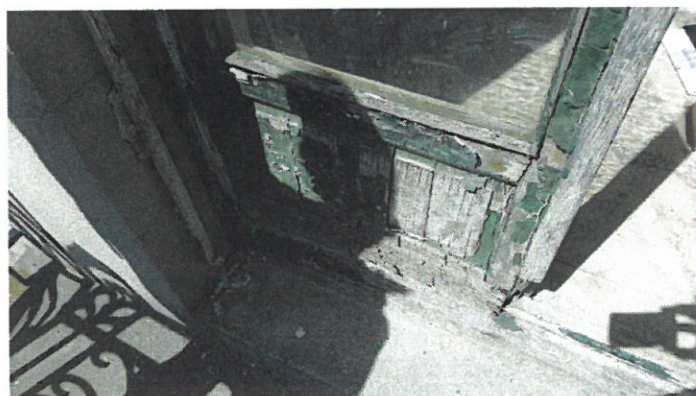
CR2 - C22 : Parcloes appliquées d'origine

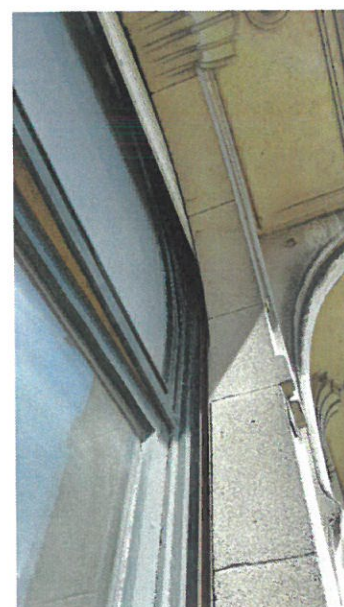
Des mécanismes de protection solaire ou jalousies d'origine, il subsiste les pavillons ou lambrequins en bois, encore en place au troisième étage et recouverts par des panneaux de triplex, et bien visibles sur les deux fenêtres latérales du second étage. Ces éléments sont réalisés en bois léger, peut-être du résineux, et récupérables à 50%. A premier étage se trouvait à l'origine le même dispositif, supprimé lors de l'installation de volets roulants à bac appliqué extérieurs. Ces lambrequins servaient à dissimuler les jalousies lorsqu'elles étaient entièrement relevées, du moins partiellement comme l'attestent les photos d'époque.

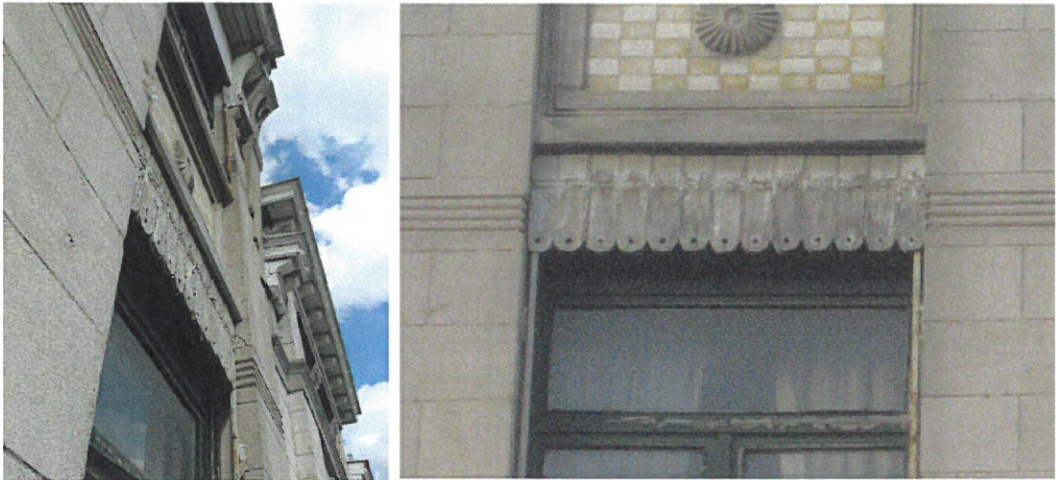
Etat des lambrequins d'origine

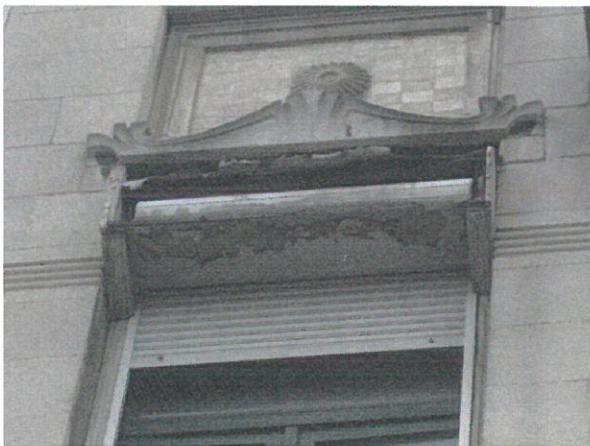
Caissons à volets non d'origine

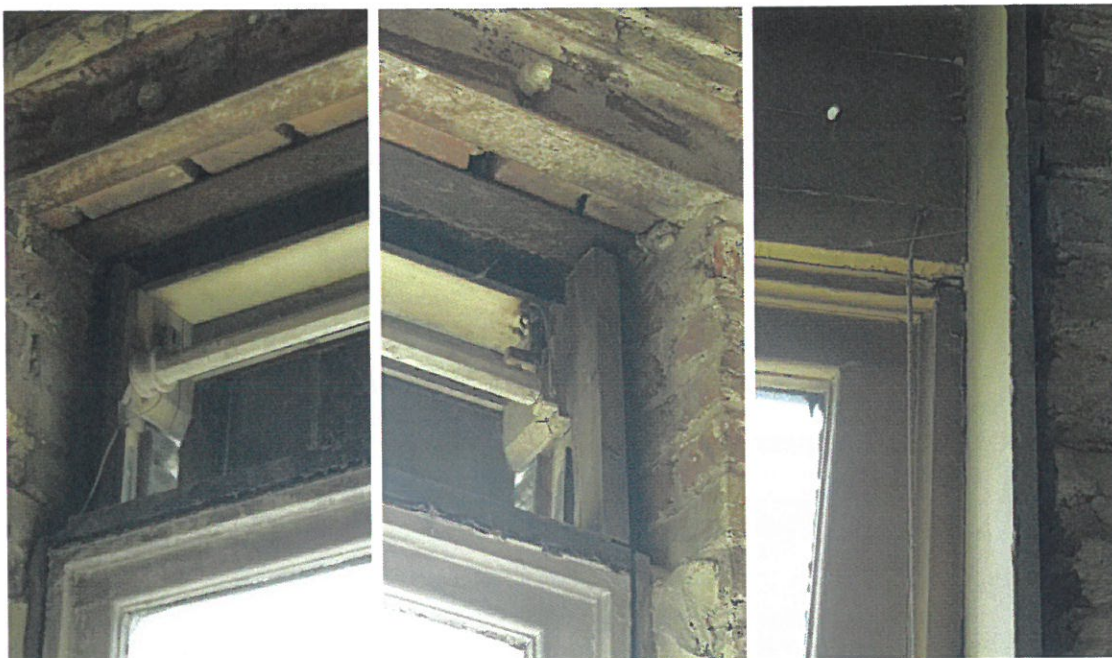
Mécanisme des jalousies extérieures d'origine – vues intérieures 2EM étage

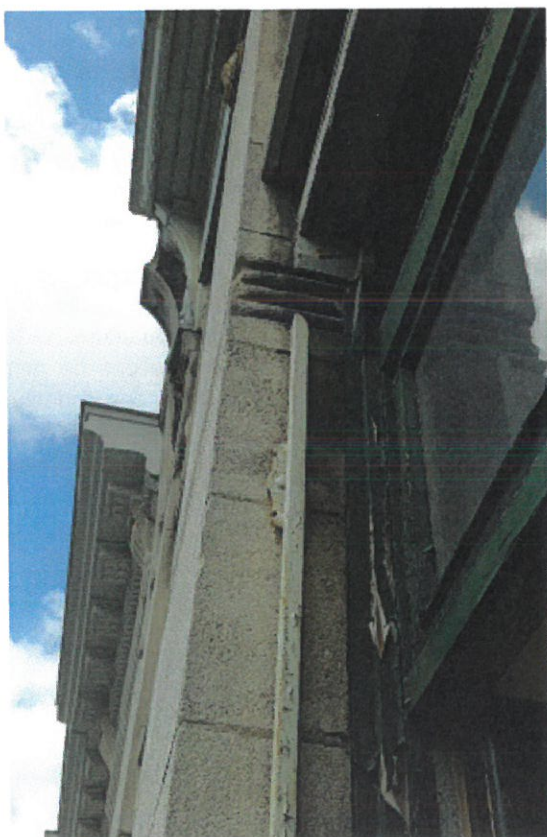
Système de guidage par profil en fer forgé ancrée sur l'ébrasement en pierre et par une pièce en bois rapportée sur le dormant du châssis

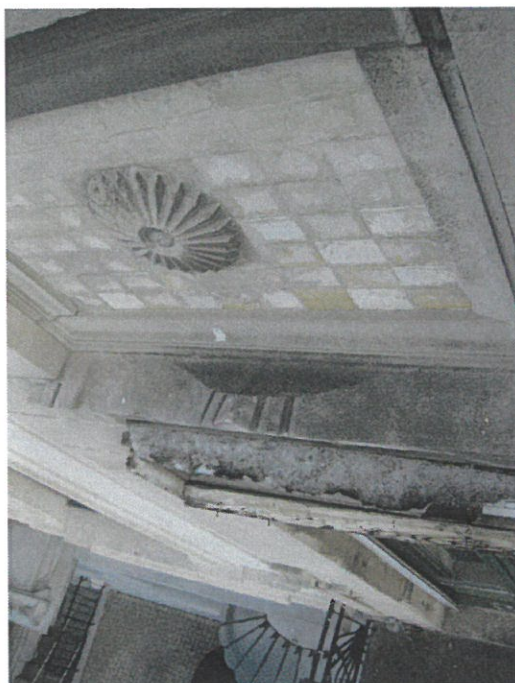
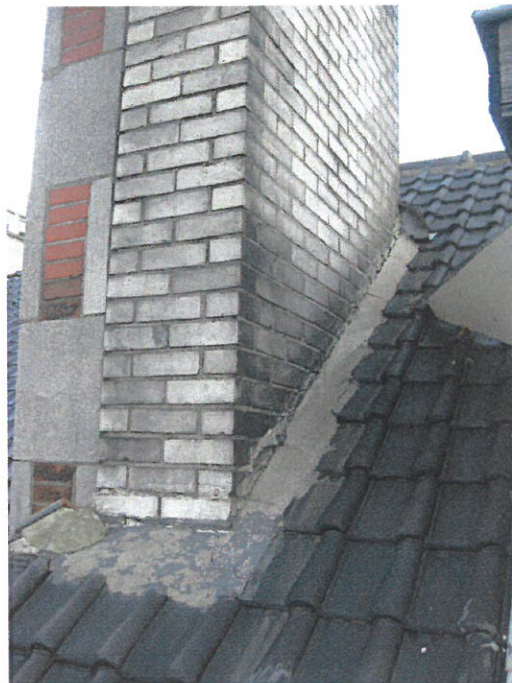
Damier de briques blanches et jaunes – peintes ? - d'allèges de châssis - Etat des briques de Silésie et joints de la cheminée

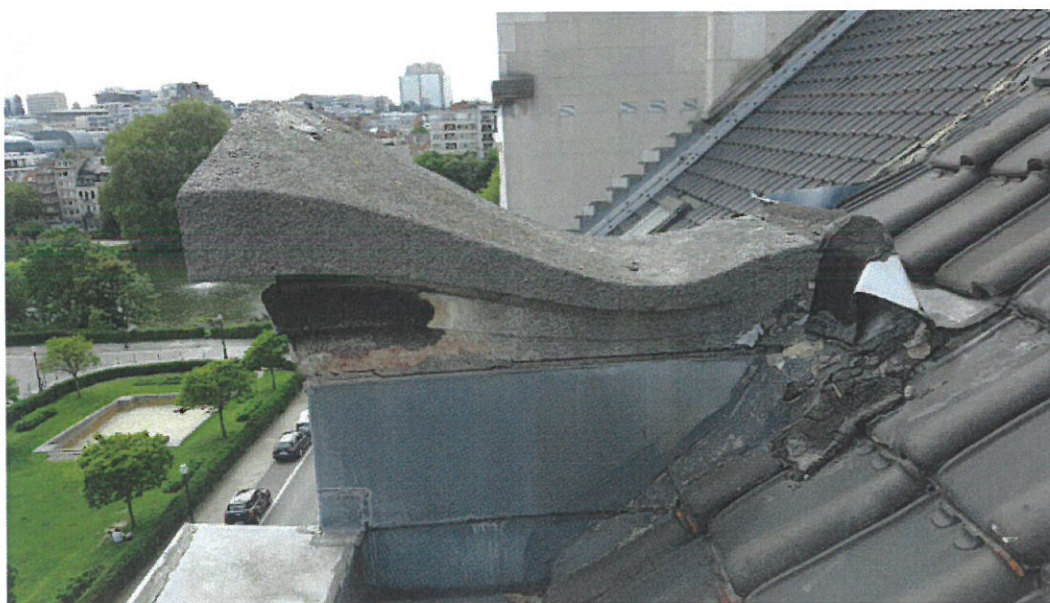
Etat des pierres bleues de couronnement latérales

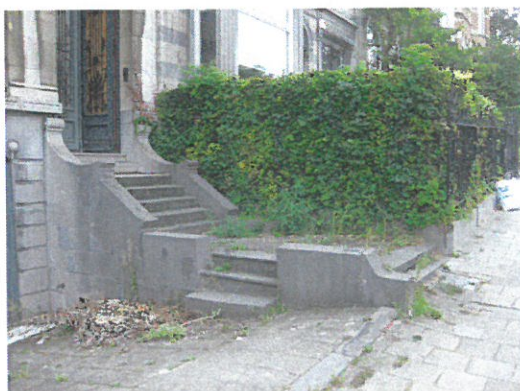
Etat général du perron

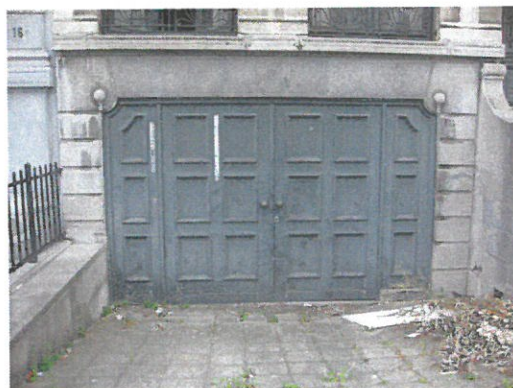
Etat général du soubassement et de la rampe

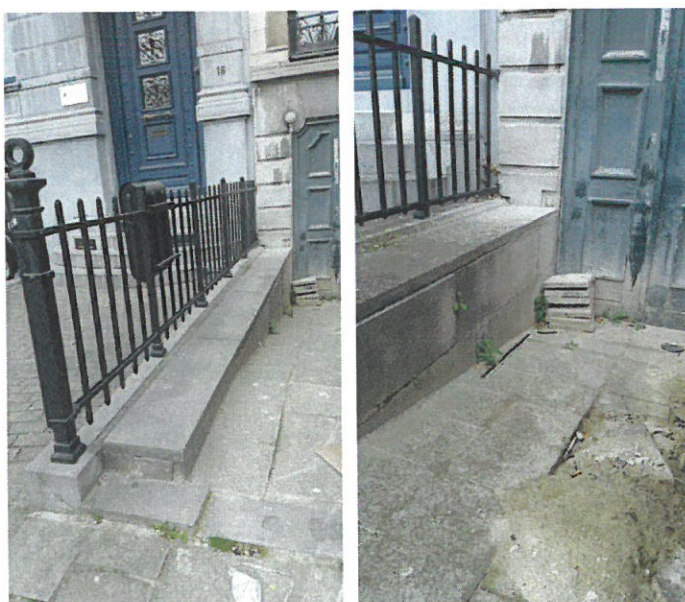
Etat du muret latéral non d'origine – descellement des pierres de parement

Escalier déchaussé, la première marche n'est pas d'origine

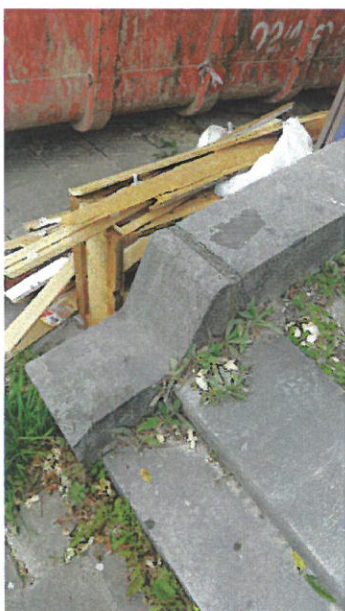
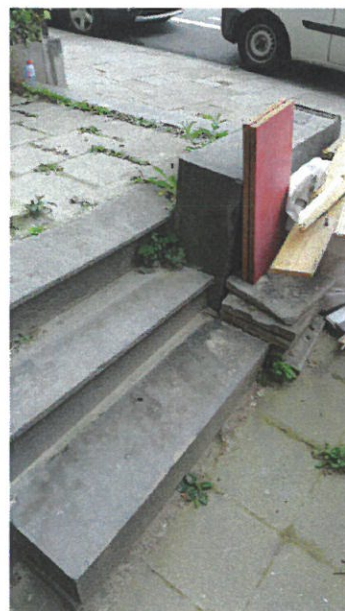
Bordure d'escalier à volute d'origine déchaussée, rejointoyage grossier – deux premières marches plus récentes

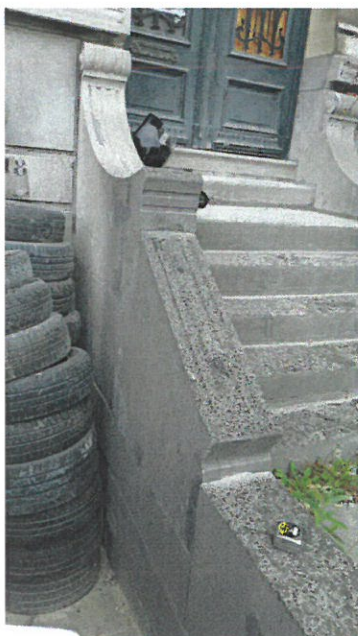
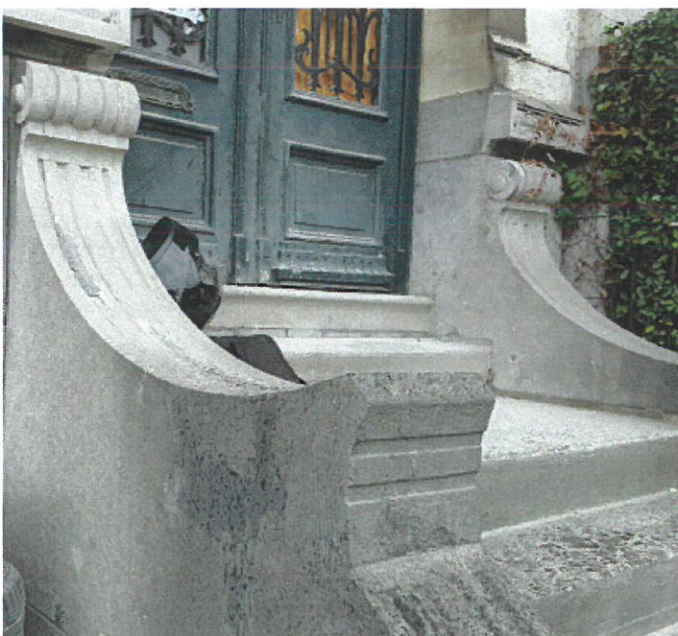
Réparations grossières des pierres à volutes encadrant l'escalier

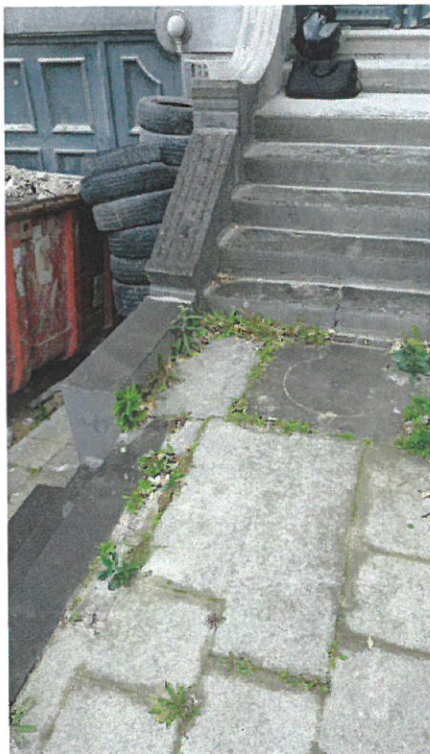
Dalles de béton 30x30x5CM non d'origine, pierre avec couvercle de visite d'origine, première marche de l'escalier en pierre bleu fendue

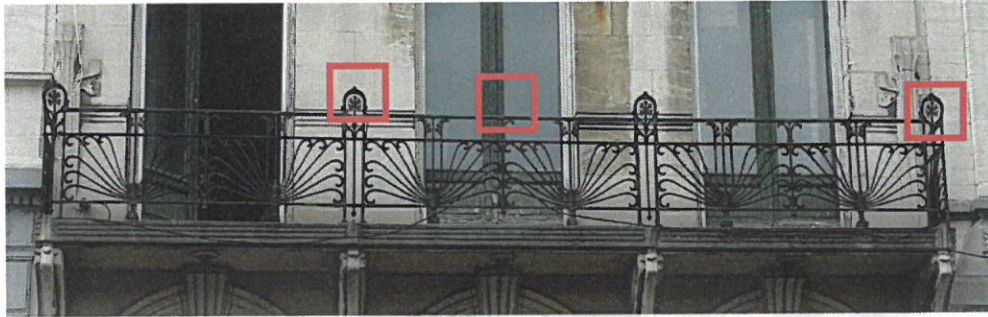
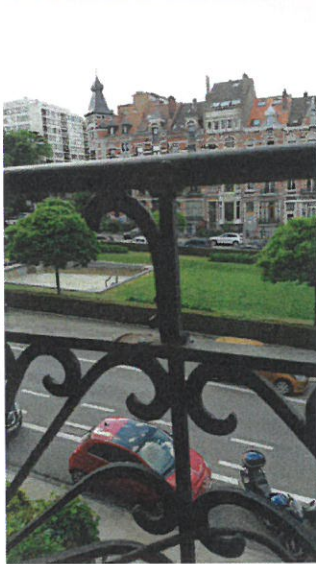
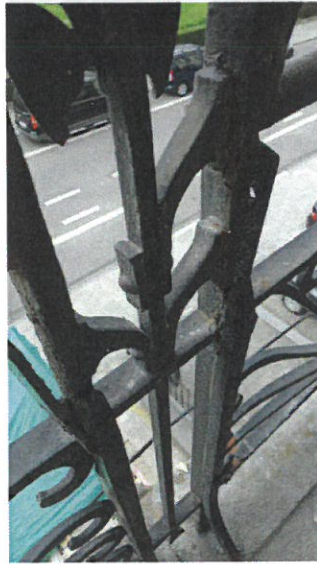
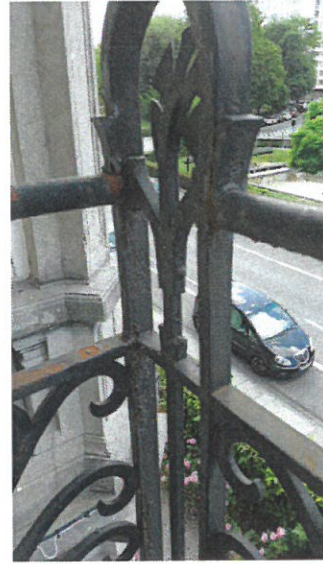
Volutes et motifs floraux manquants ou brisés

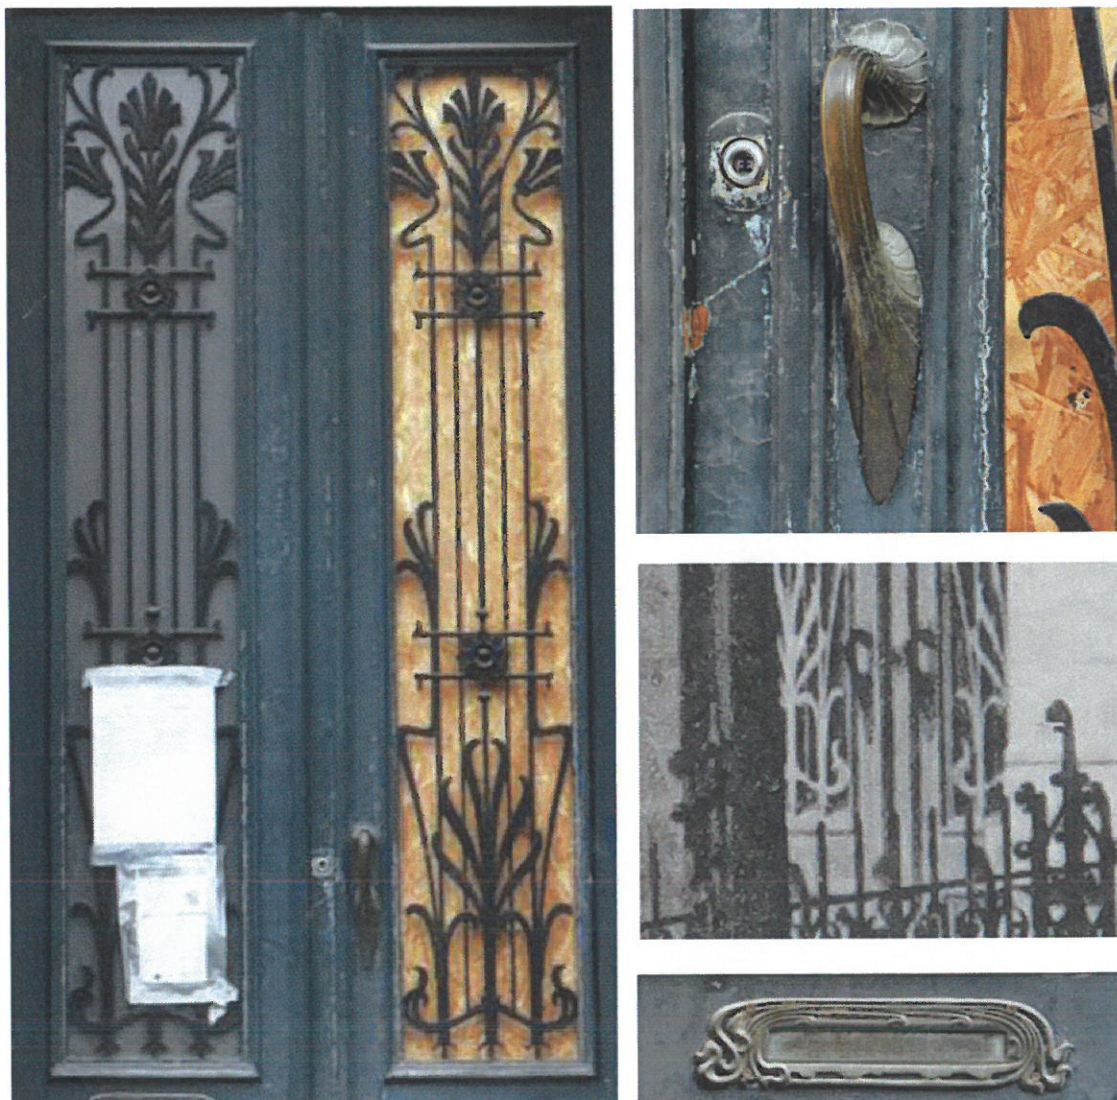
62-65. Ferronneries de la porte d'entrée. En haut, à droite : une des deux poignées originelles, subsistante. En bas à droite : entrée de boîte aux lettres de style Art nouveau, de récupération, appliquée à posteriori dans la partie inférieure de l'ouvrant gauche.

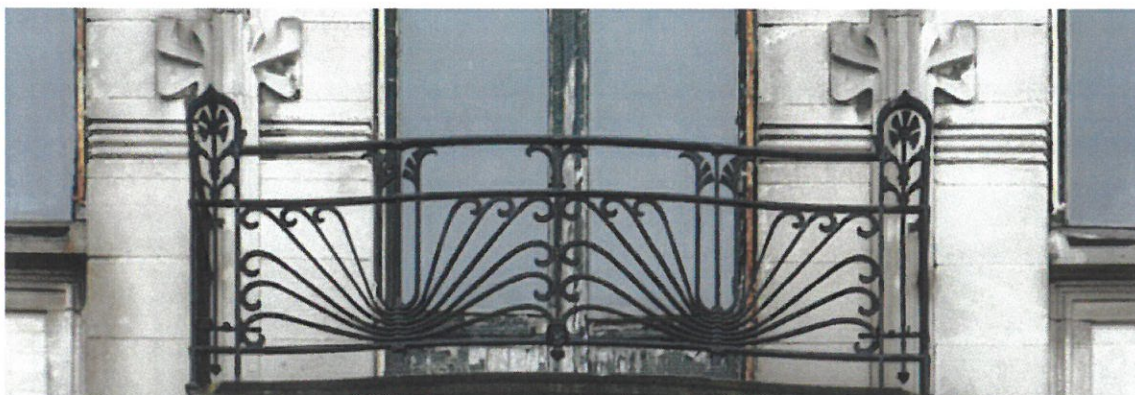
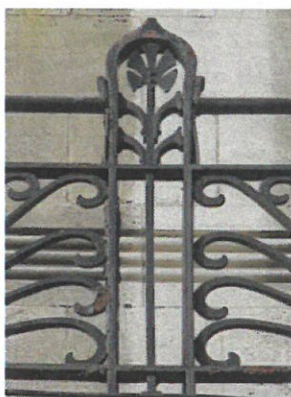
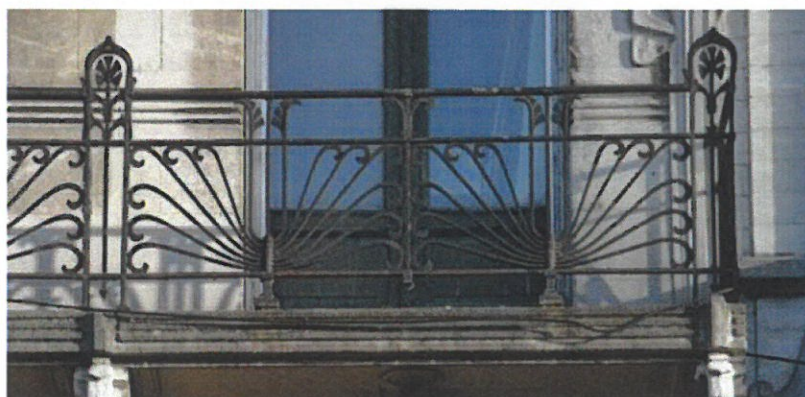
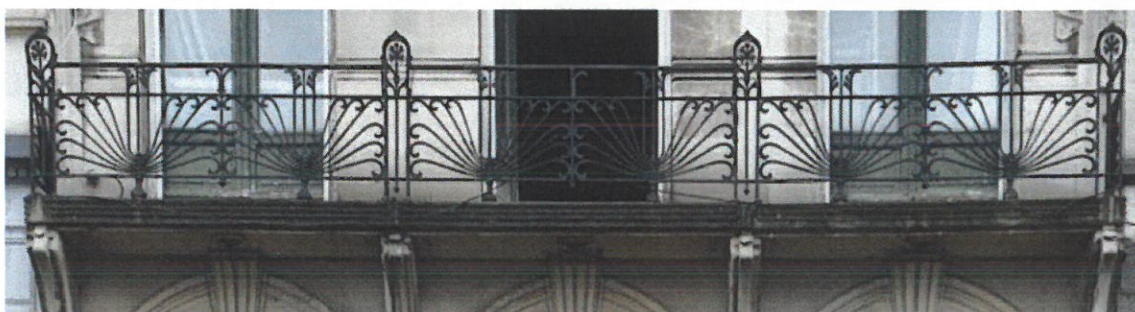
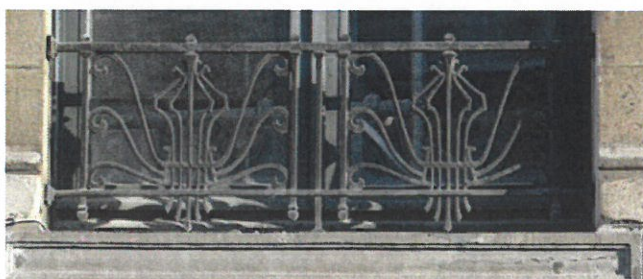
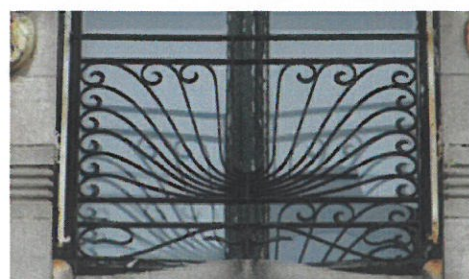
1	
2	3
4	
5	6

66. Ferronneries des garde-corps des fenêtres et balcons. 1 : balcon du deuxième étage ; 2-4 : balcon continu du premier étage ; 5 : garde-corps des fenêtres du rez-de-chaussée ; 6 : garde-corps de la baie centrale du troisième étage, à l'origine placée devant la fenêtre gauche du deuxième étage.

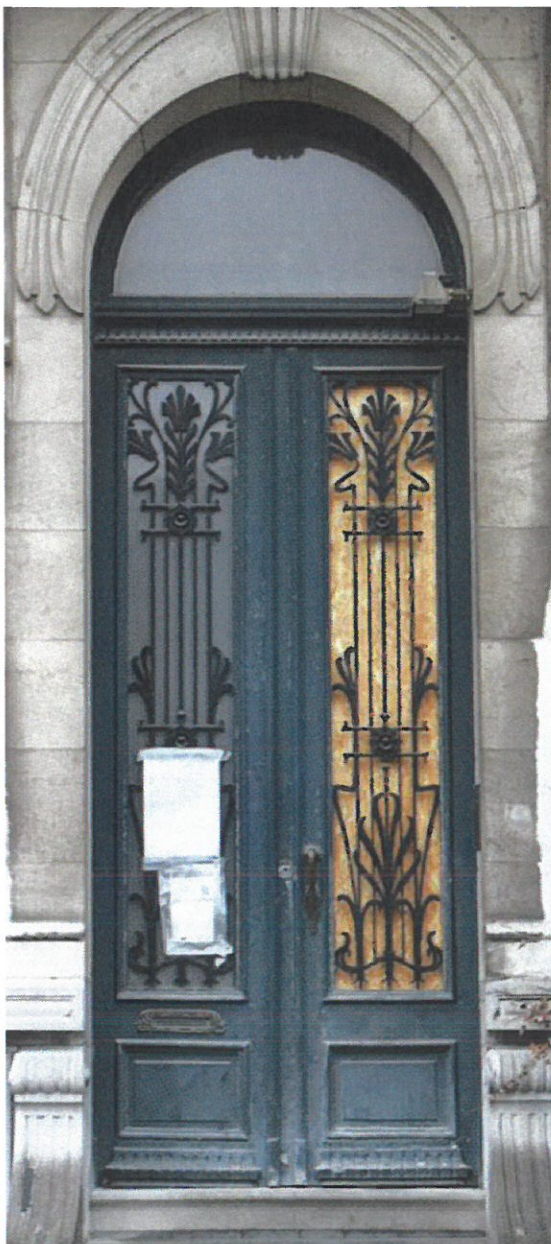
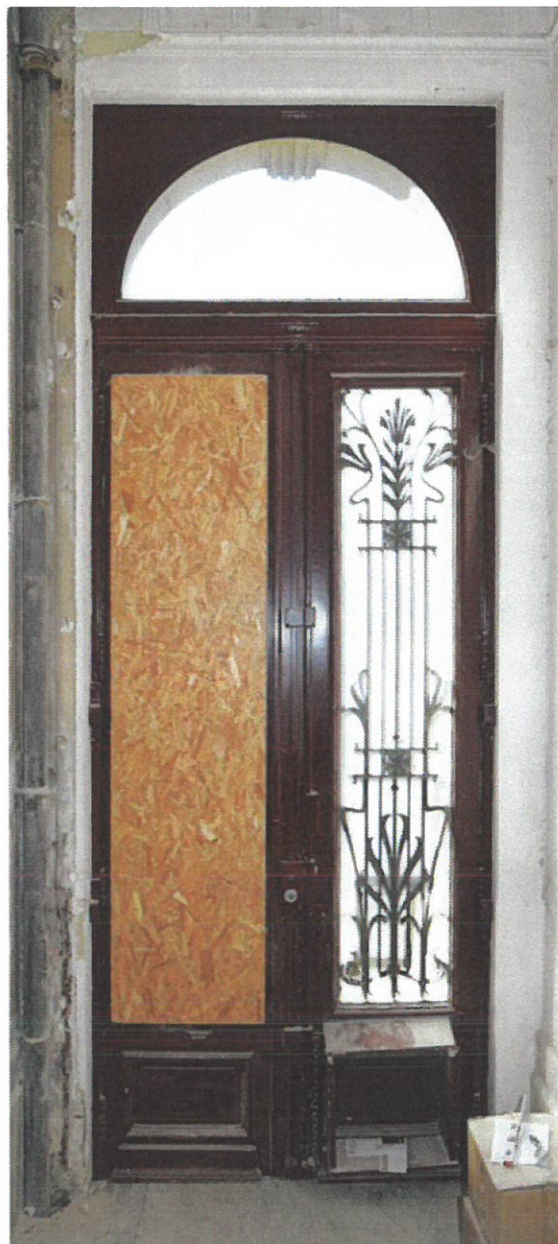
67. Porte d'entrée.

En revanche, la porte d'entrée est originale. Le nombre de finitions varie fortement d'un endroit à l'autre à cause de décapages successifs. On distingue au moins six phases successives et il s'agit presque toujours de finitions vert très foncé. Ces finitions sont souvent appliquées en plusieurs couches : une première couche de fond vert foncé mate, suivie d'une 2<sup>ème</sup> couche plus foncée mate également puis d'une très fine finition brillante.

Only six paint schemes were found. If the door is original, then the wood must have been stripped at some point.

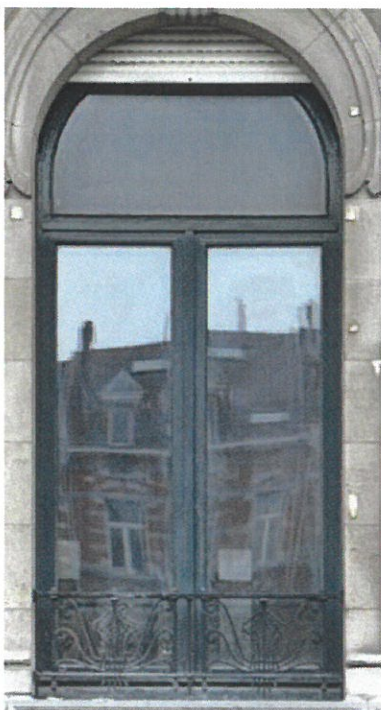
68. Fenêtre du rez-de-chaussée.

D'après l'étude historique, les châssis des portes et fenêtres sont originaux<sup>1</sup>. Ils se trouvent cependant en très mauvais état qui résulte d'un manque d'entretien manifeste. Les peintures sont fortement écaillées, le bois est parfois à nu ayant perdu toute cohésion, fissuré et poudreux.

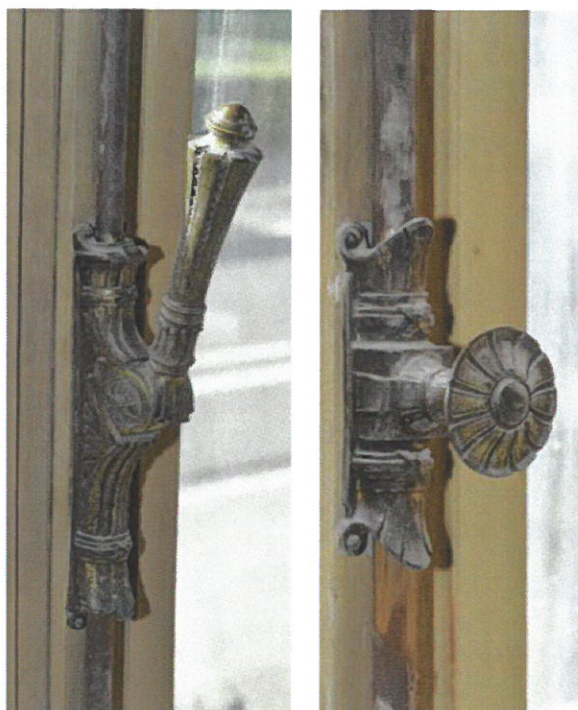
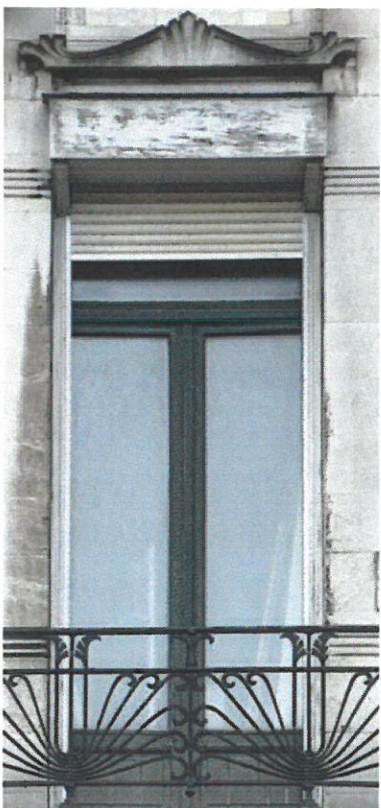
69. Fenêtres du premier étage.

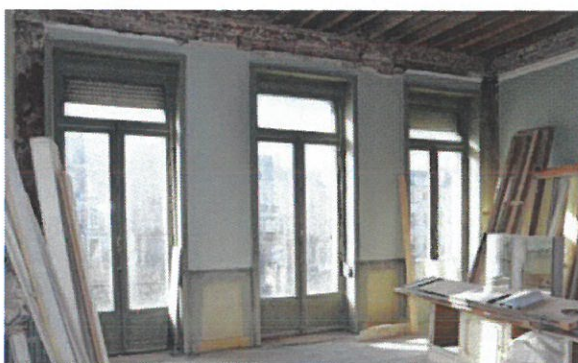
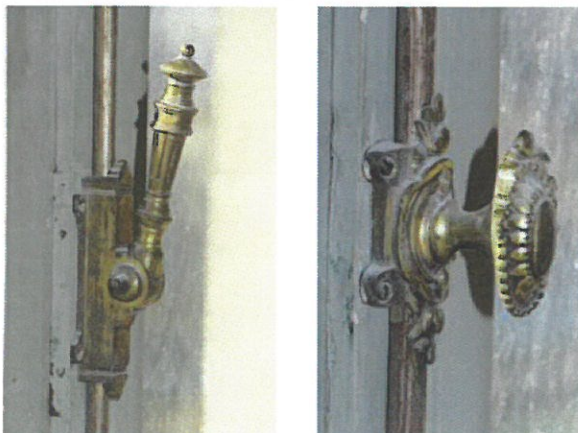
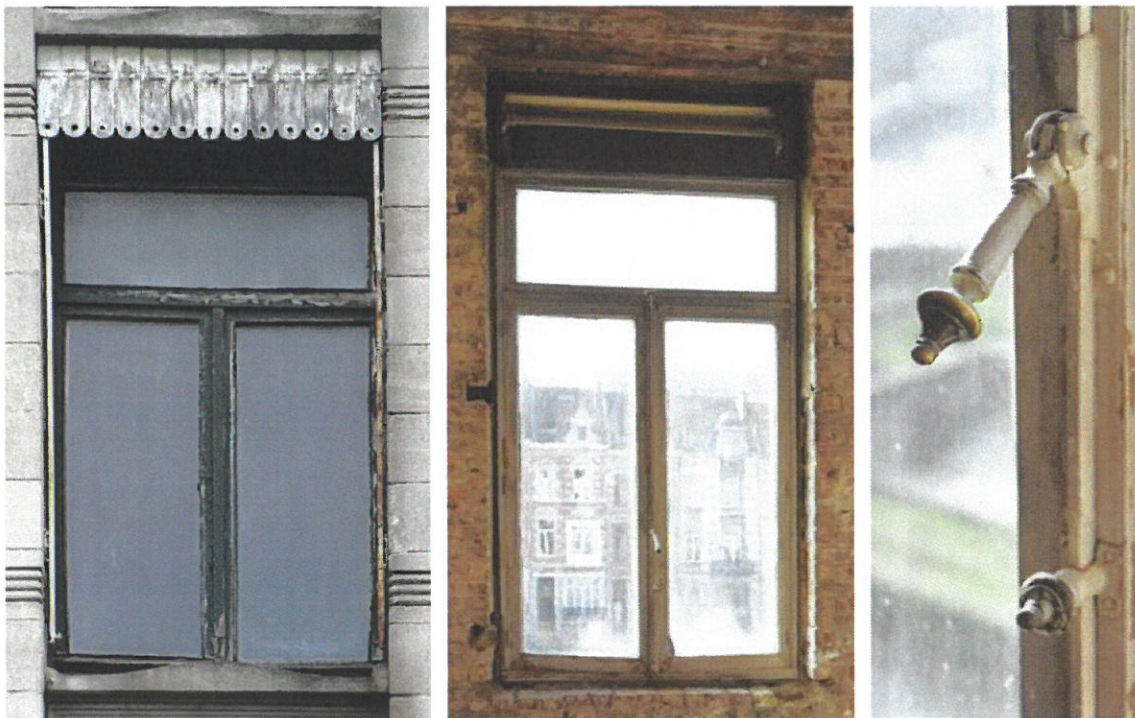
70. Fenêtre du deuxième étage.

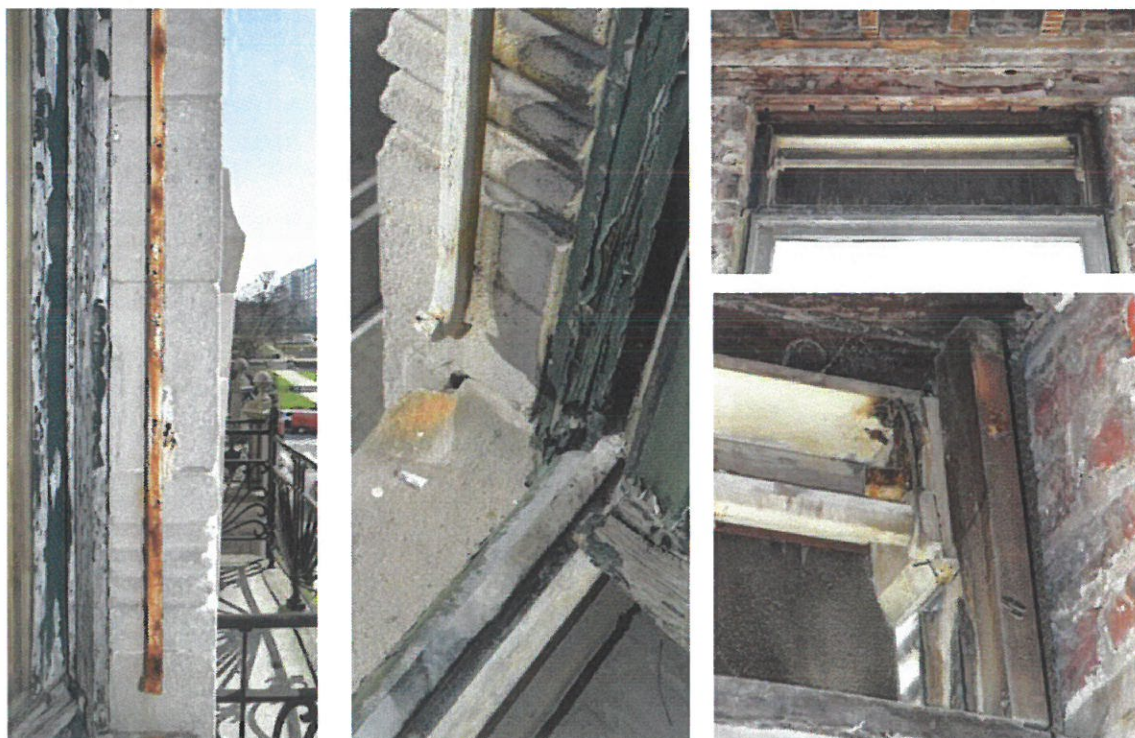
71. Mécanisme de la jalousie d'une fenêtre du deuxième étage.

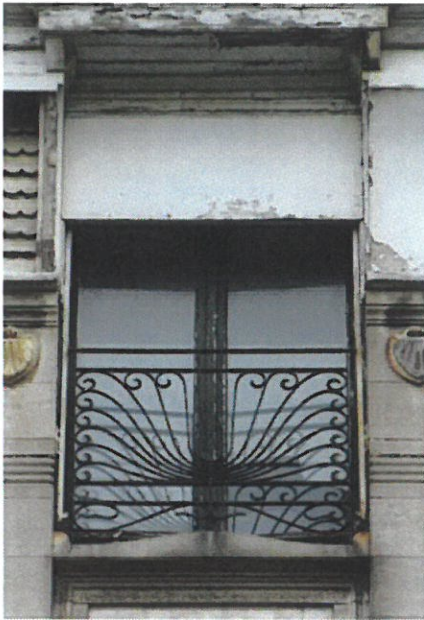
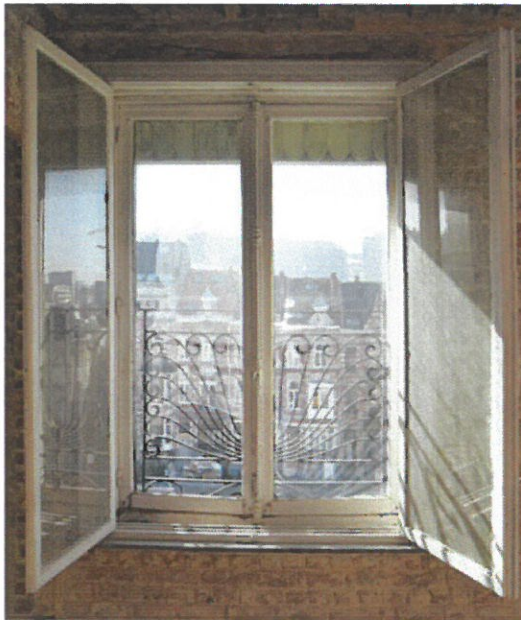
72. Fenêtre du troisième étage. Elle est précédée d'une grille se trouvant à l'origine devant la fenêtre gauche du deuxième étage. À droite : fenêtre doublée par un châssis intérieur.

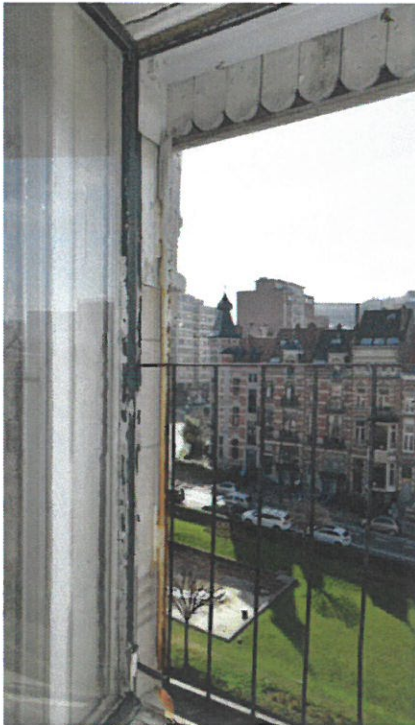
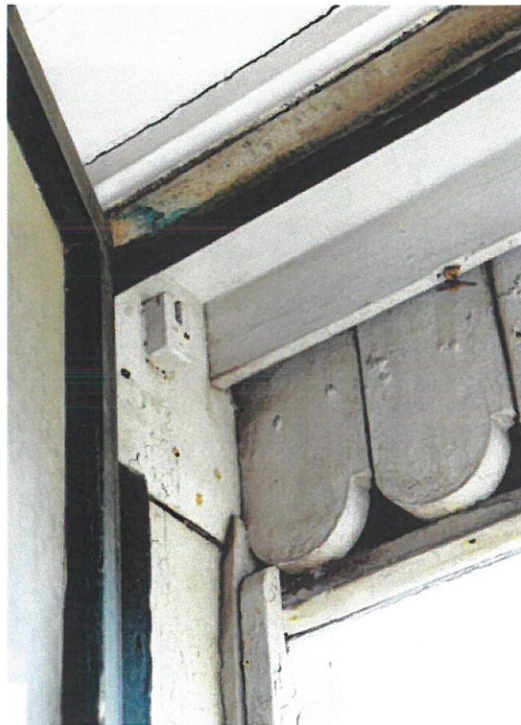
73. Le lambrequin et une partie du dispositif de jalousie en place.

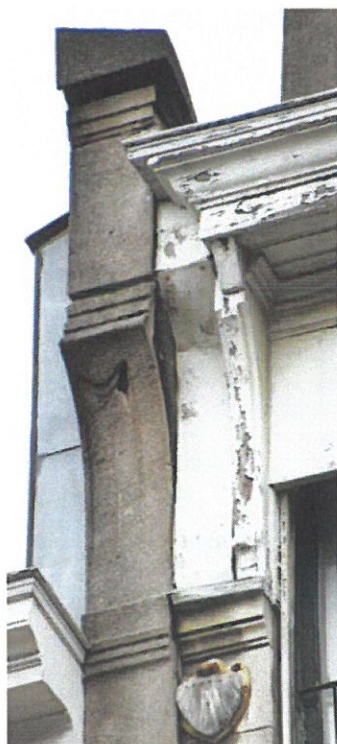
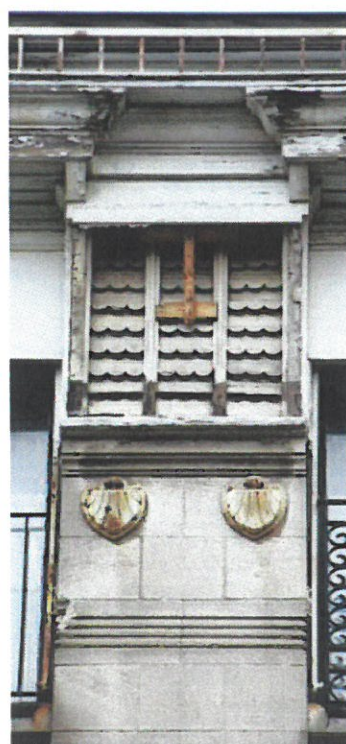
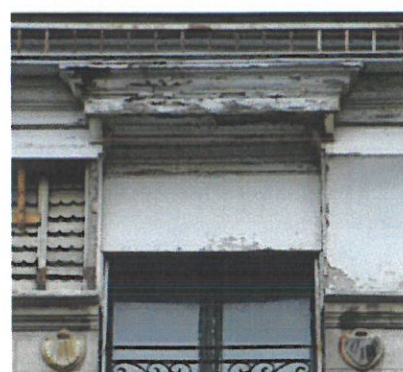
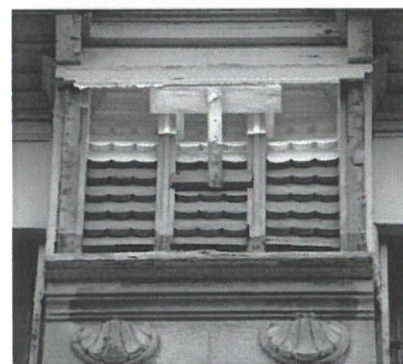
74. Éléments subsistants de la corniche, en partie masqués par des panneaux.

Quelques éléments de corniche, aujourd'hui disparus, ne sont pas totalement identifiables sur les photos anciennes. Un examen de la corniche, réalisé à partir d'un échafaudage pourrait fournir des informations manquantes, notamment au niveau des terminaisons des petites consoles. À défaut, un travail d'interprétation devrait être mené sur base d'exemples d'articulations similaires dans l'architecture de Govaerts.

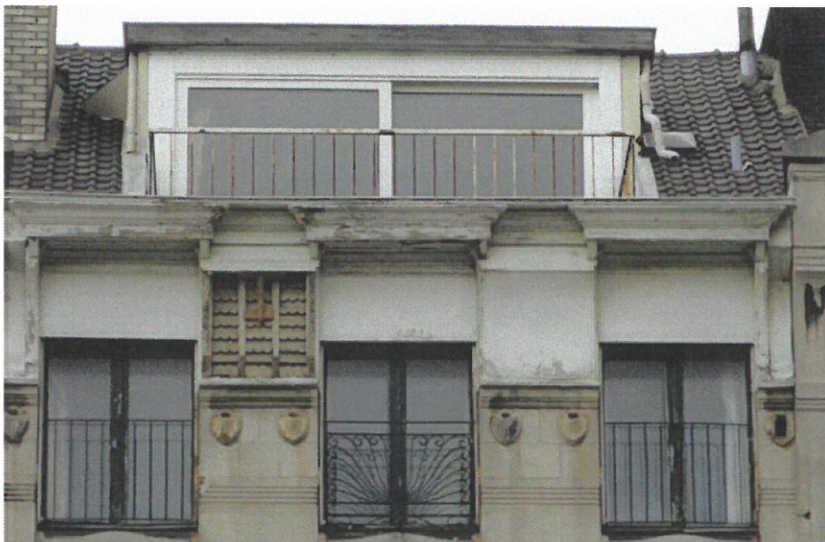
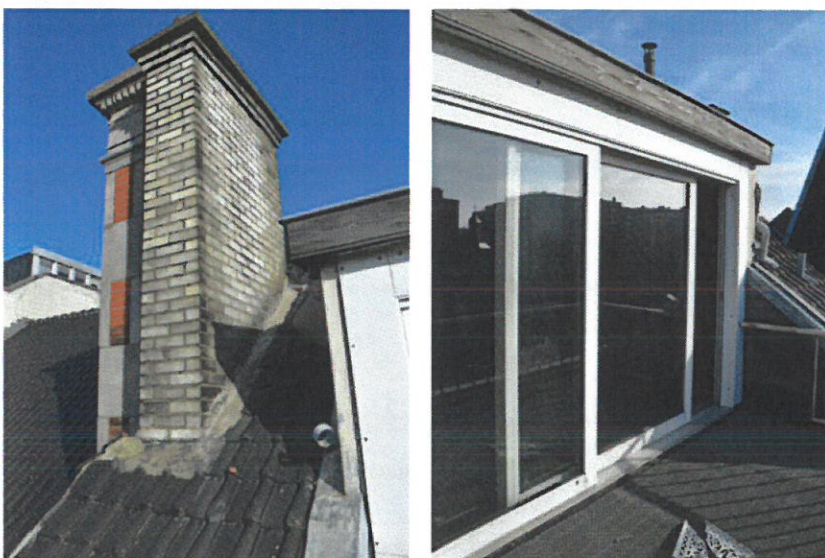
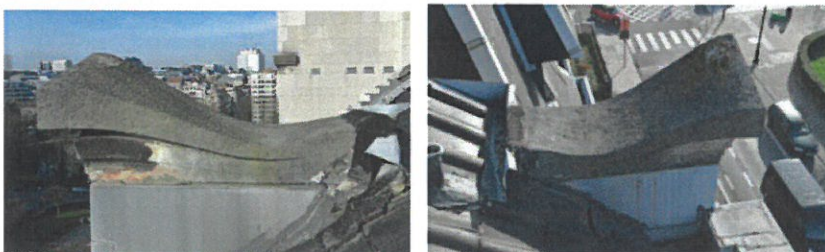
75. Versant avant de la toiture, avec souche de cheminée d'origine et lucarne aménagée à la fin des années 1960 ou dans les années 1970. En bas, amortissement en pierre des acrotères ornant les extrémités de la façade.
