# RESTAURATION D'UN IMMEUBLE DE BUREAUX – PARTIES CLASSÉES

ARCH. LEON GOVAERTS 1899 - 1901

Avenue Palmerston 18 - 1000 Bruxelles

CLAUSES ADMINISTRATIVES

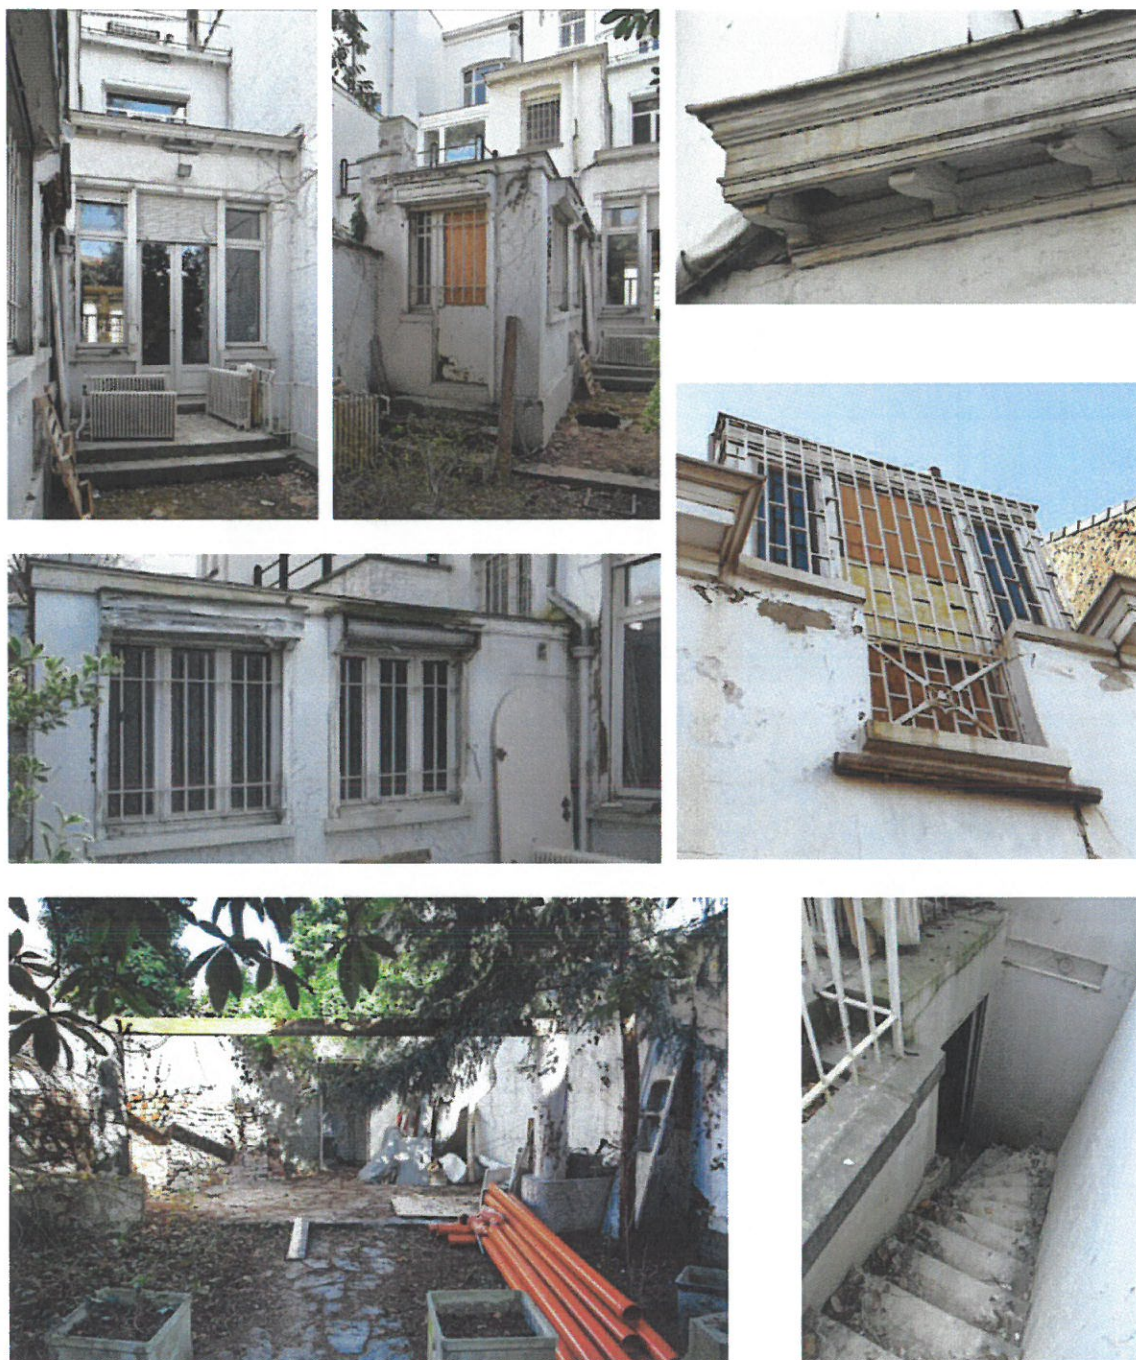
76. Façade arrière avec retraits successifs, annexe ajoutées en 1952, tout comme probablement la grande lucarne passante et la couverture de la cour basse par une dalle de béton.

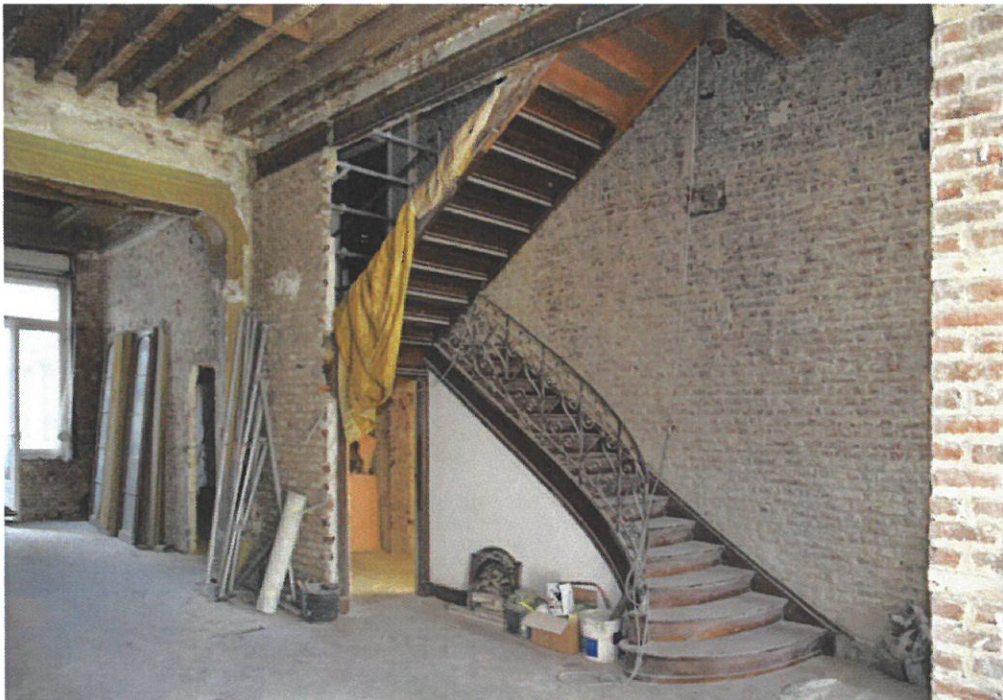
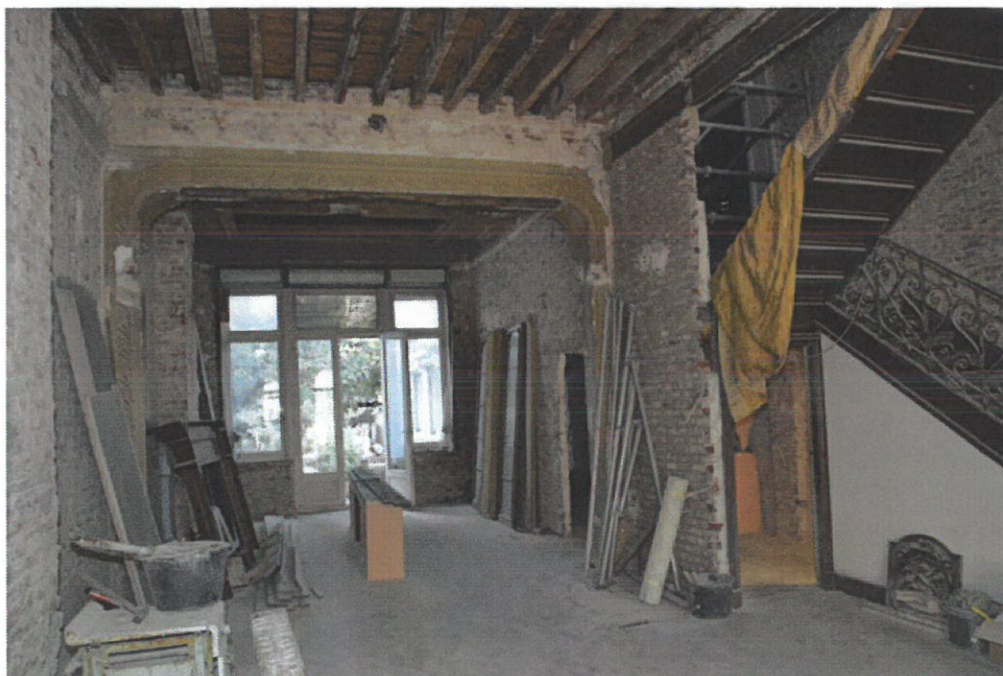
78. Vue de la salle à manger et de la véranda. Le mur de séparation entre la salle à manger et la cage d'escalier a été complètement ouvert en 1936.

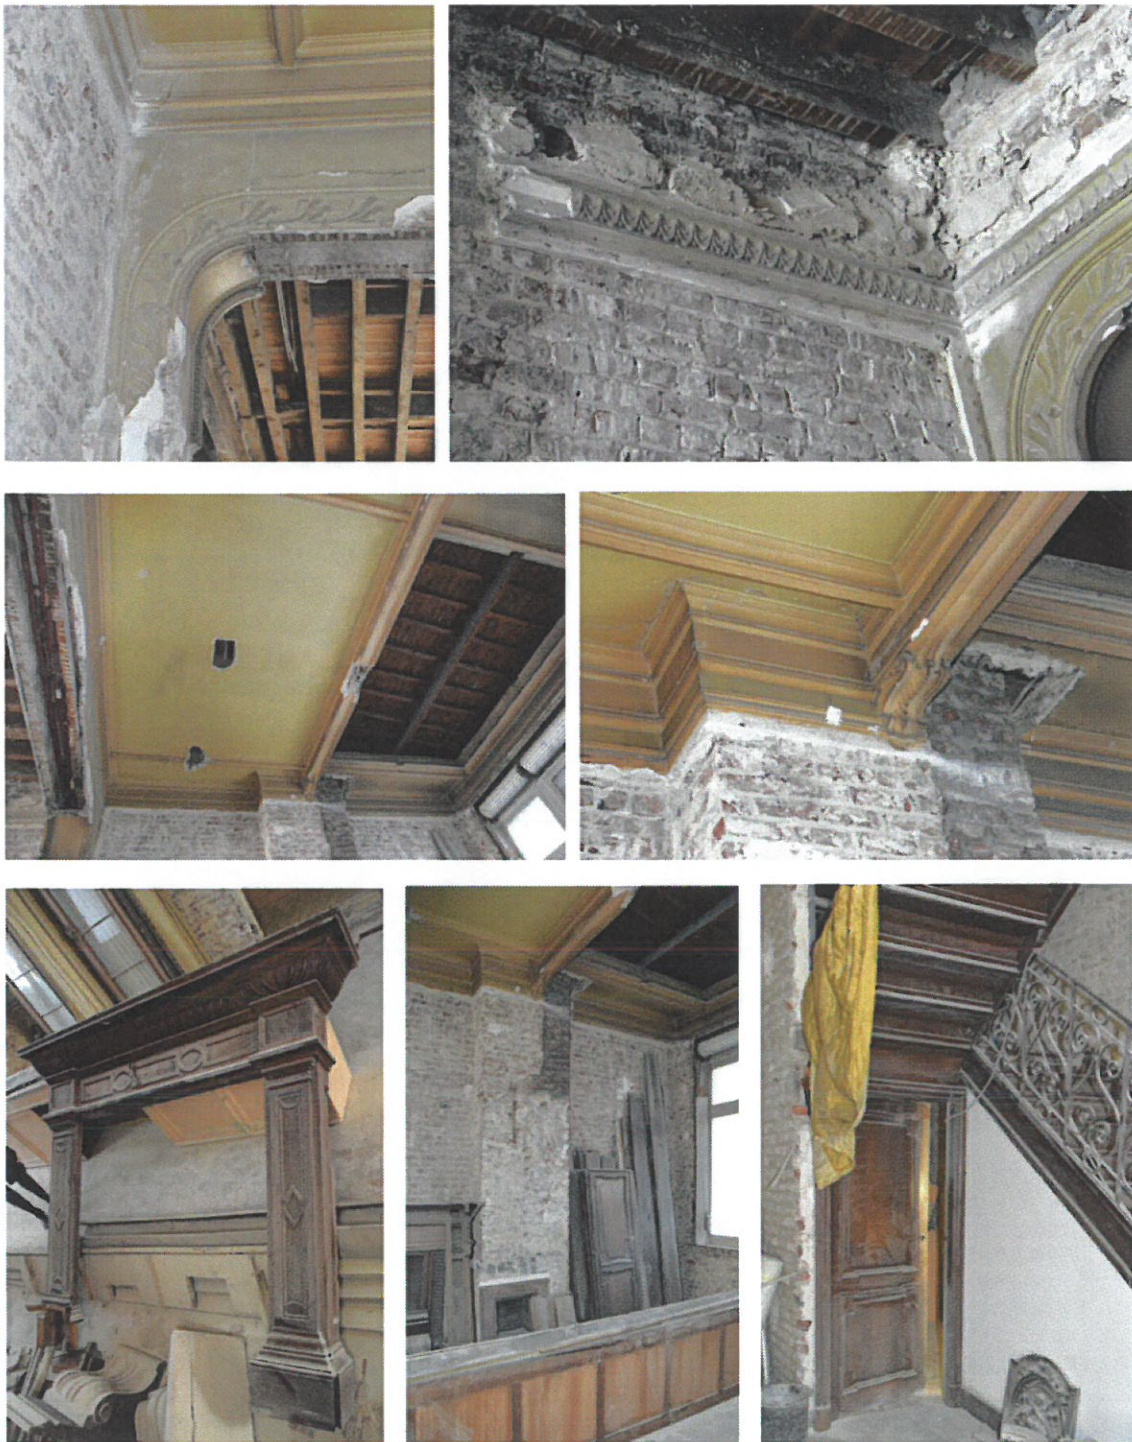
79. En haut et au milieu, restes de moulures typiques des intérieurs de Govaerts. La trémie de la verrière de la véranda a été fermée par une toiture plate.

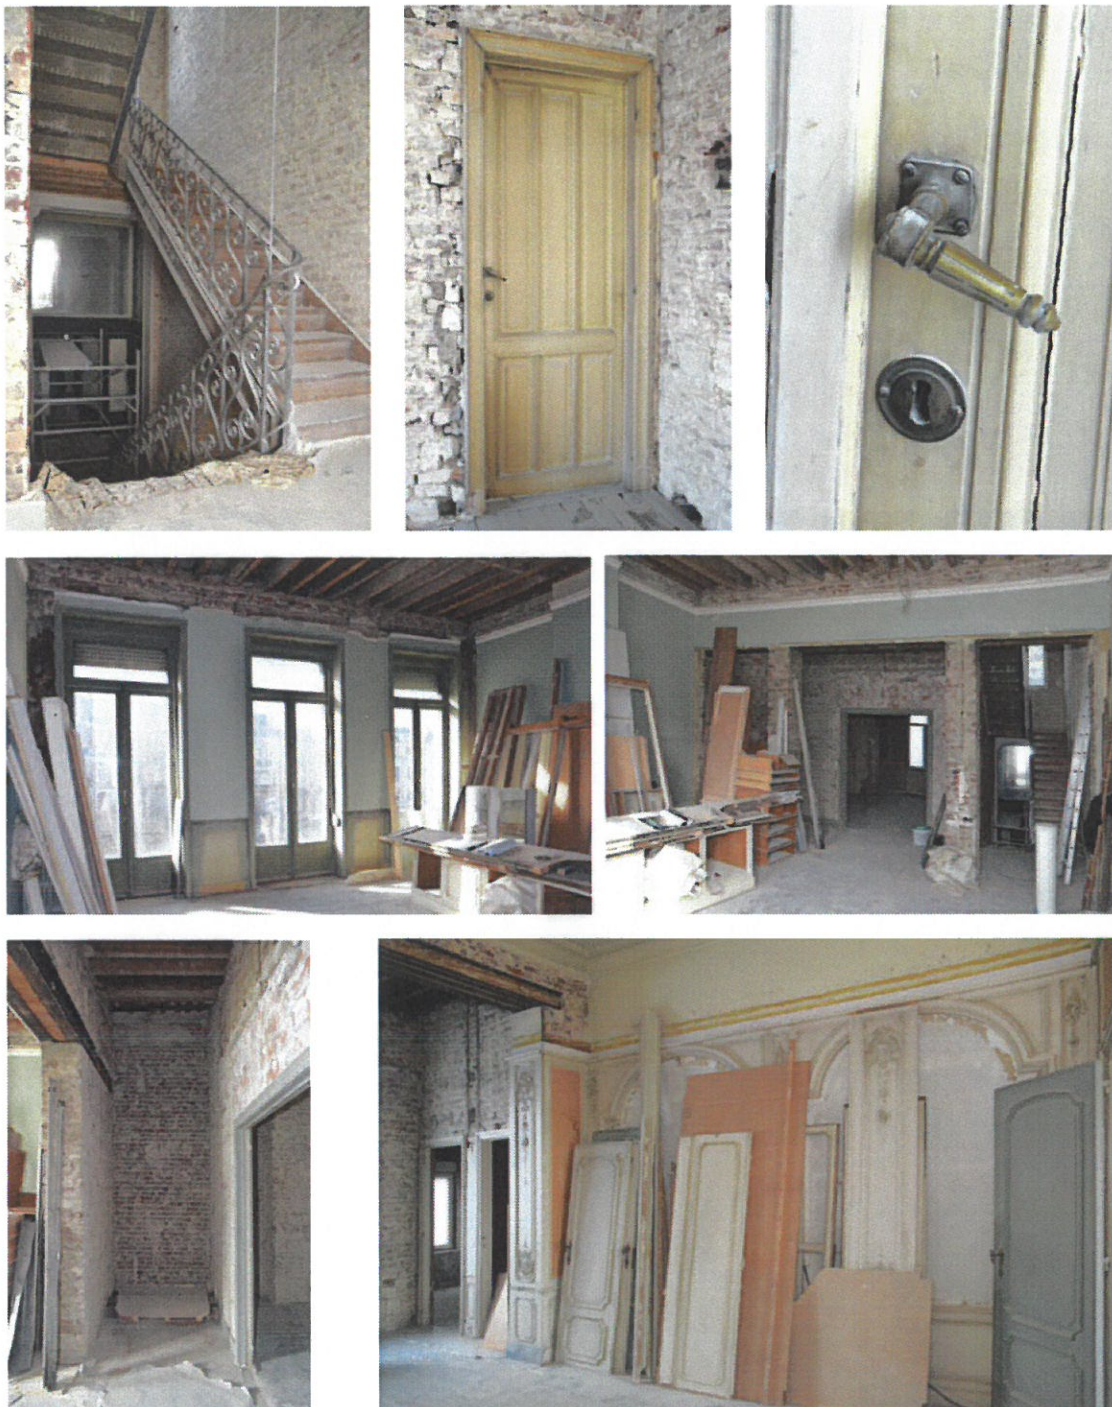
80. En haut : volées d'escalier et rampe ayant remplacé les originelles, en 1936. Porte d'origine conservée. Au milieu, à droite et en bas à gauche : emplacement de l'ascenseur aménagé en 1936 entre les pièces avant et arrière, impliquant le rétrécissement de la pièce arrière par la construction d'une nouvelle paroi. Les boiseries de la pièce centrale ne sont pas d'origine.

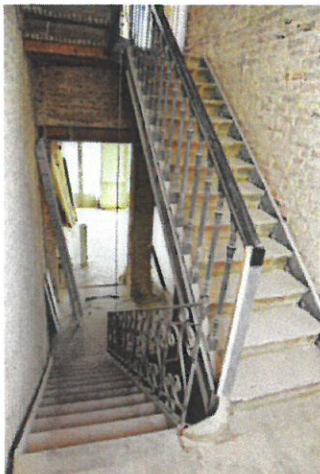
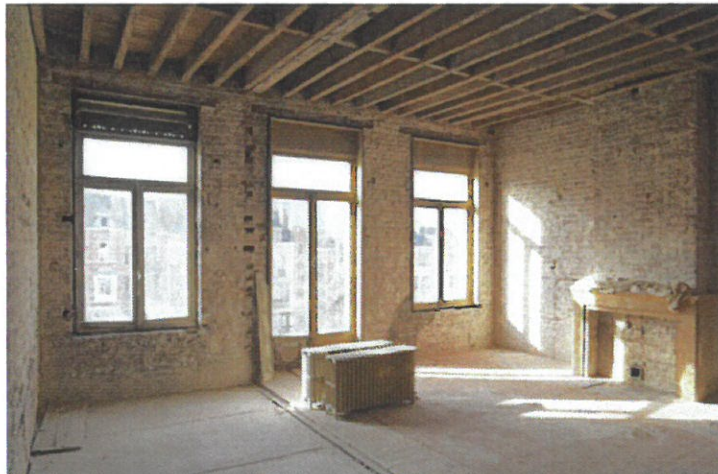
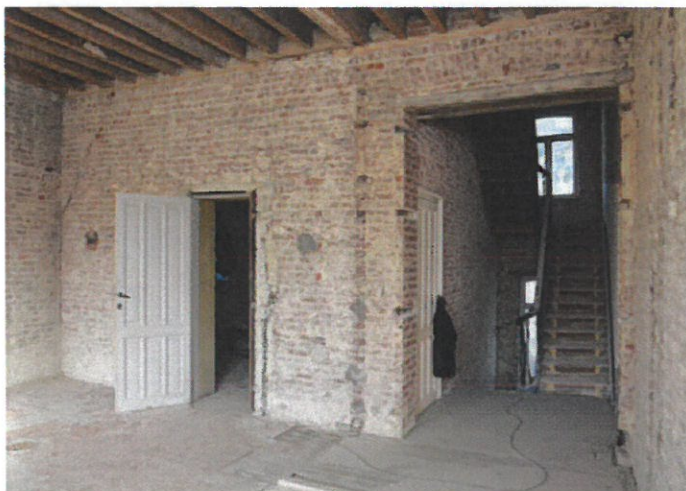
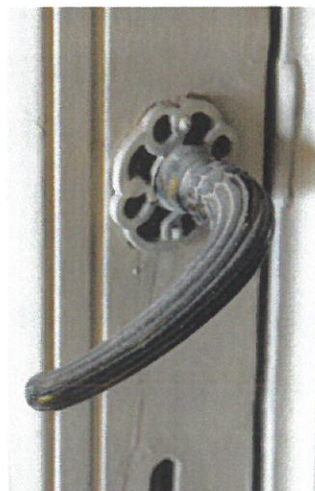
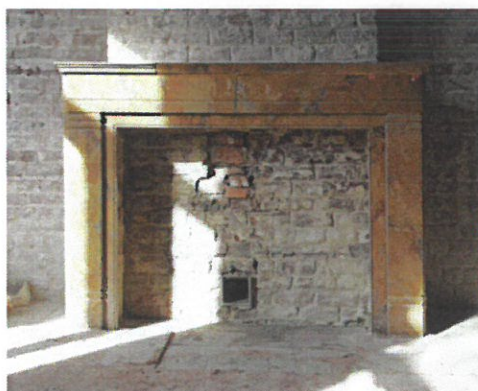
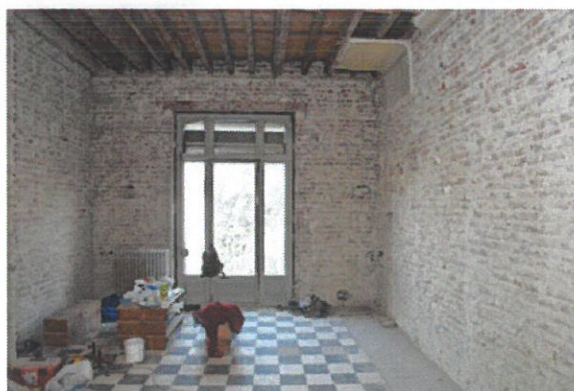
Deuxième étage

81. À partir du palier du deuxième étage, les volées d'escalier d'origine sont conservées. Manteau de cheminée et porte intérieure d'origine conservés.

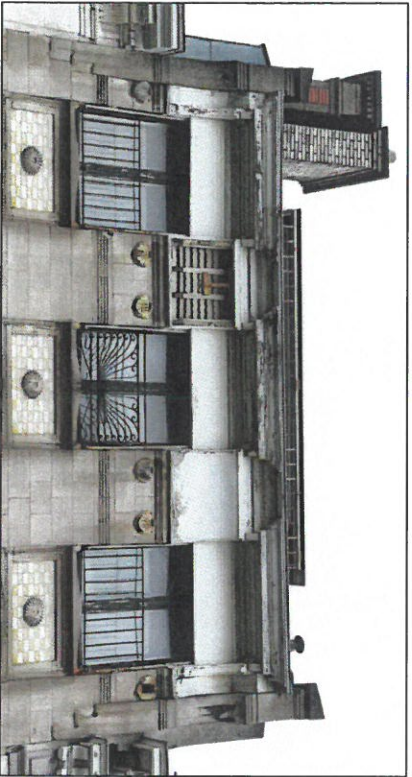
*Partie supérieure de la façade avec le décor des allèges. Des panneaux rectangulaires sont venus ultérieurement masquer les lambrequins des jalousies (Photo APEB)*

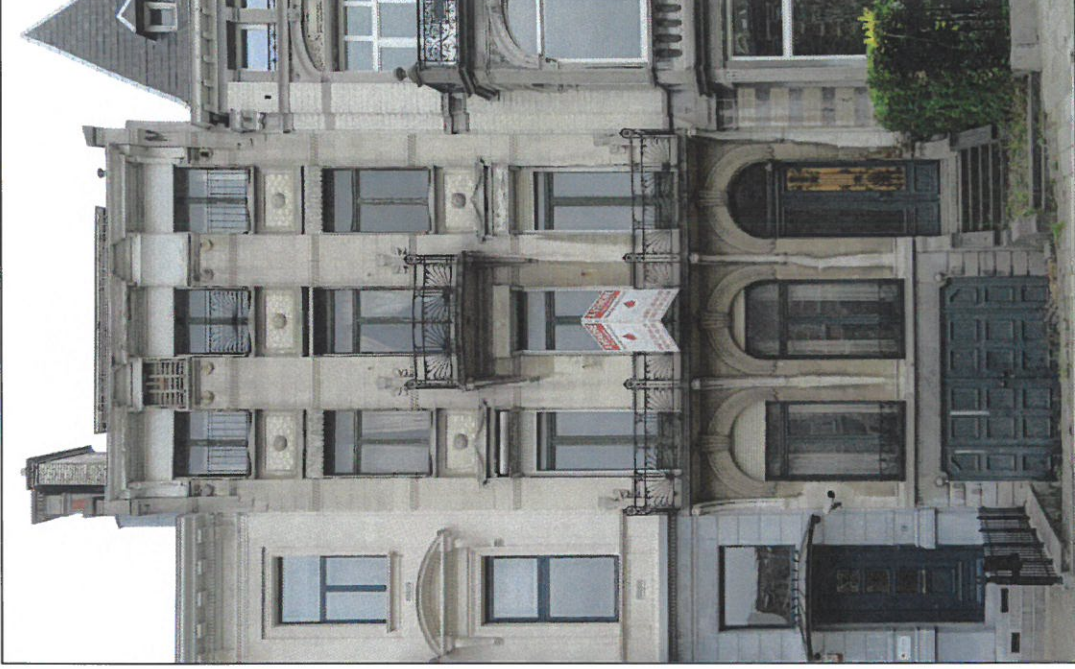
*Etat actuel (photo APEB)*

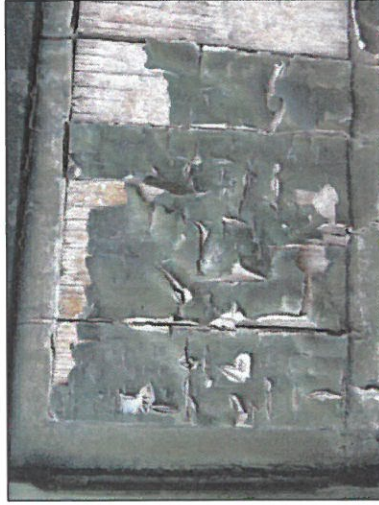
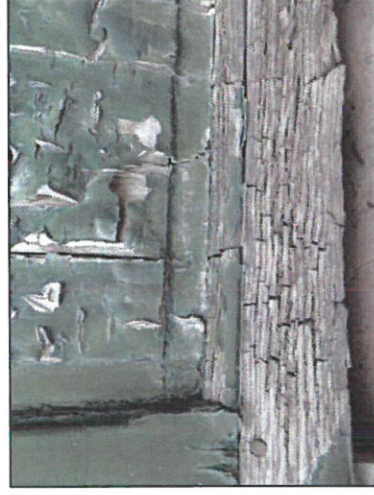
D'après l'étude historique, les châssis des portes et fenêtres sont originaux<sup>1</sup>. Ils se trouvent cependant en très mauvais état qui résulte d'un manque d'entretien manifeste. Les peintures sont fortement écaillées, le bois est parfois à nu ayant perdu toute cohésion, fissuré et poudreux.

*Etat catastrophique des finitions et du support de la porte d'entrée*

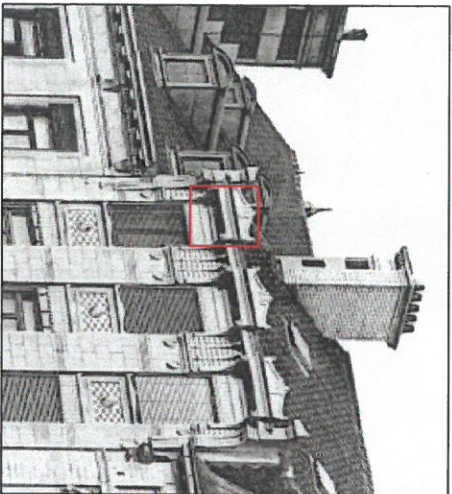
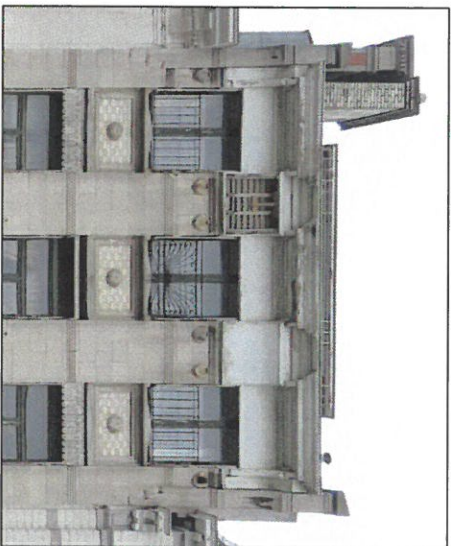
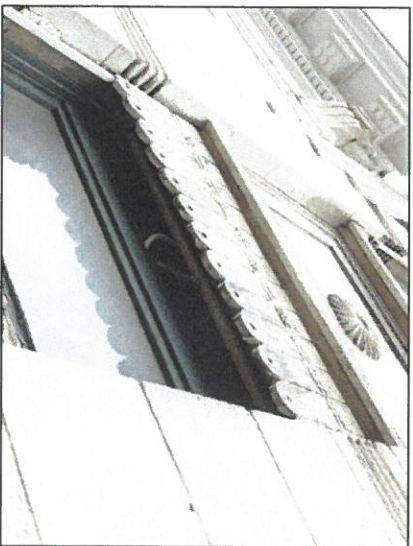
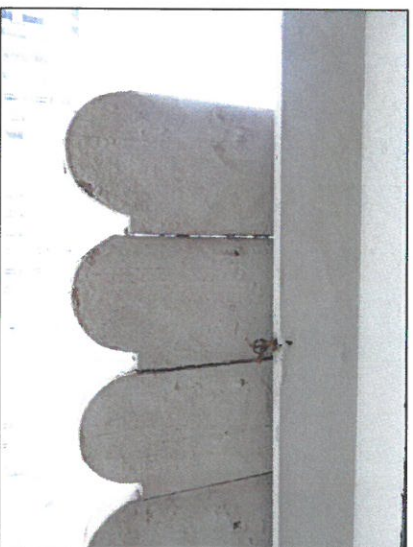
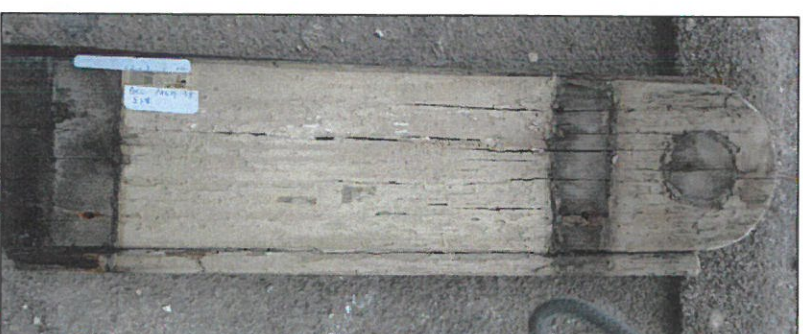
S18 Lambrequin fenêtre gauche, face

Les lambrequins bien visibles sur la photo de l'Emulation de 1901 ont été masqués par des panneaux probablement au moment de l'aménagement d'une lucarne dans le toit. Ces transformations ne sont pas datées précisément mais se situeraient d'après l'étude historique entre 1950 et 1960. Un sondage a été effectué sur la face avant et sur la face arrière.

Nature	Couleur	Référence NCS
1 <sup>ère</sup> phase	0 bois	Blanc cassé	
	1 couche de fond	beige ocré	S2020-Y30R S3020-Y20R
2 <sup>ème</sup> phase	2 Finition		S3010-B10G
	3 Finition	Gris	
3 <sup>ème</sup> phase	4 Couche de fond	beige	S3005-Y20R
	5 Finition	Gris clair	S4005-Y20R
4 <sup>ème</sup> phase avant 1960	6 Finition	crème	S1505-Y

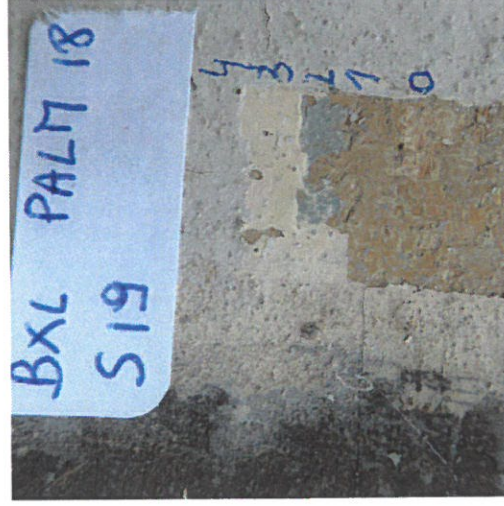
Le revers du lambrequin n'a pas toujours été systématiquement repeint avec la face, et la dernière couche blanche est postérieure (n'existe pas sur la face). La première finition est identique des deux côtés mais est bien mieux conservée sur le revers puisqu'elle n'a pas été exposée. On se basera donc sur ce ton pour la remise en couleur.

Référence NCS : S2020-Y30R
