NOTE EXPLICATIVE

Annexe à la demande de permis d'urbanisme

Square Marie-Louise, 29-32 à 1000 Bruxelles

**FAÇADE AVANT
DESORDRES AUX ELEMENTS EN BETON ARCHITECTONIQUE**

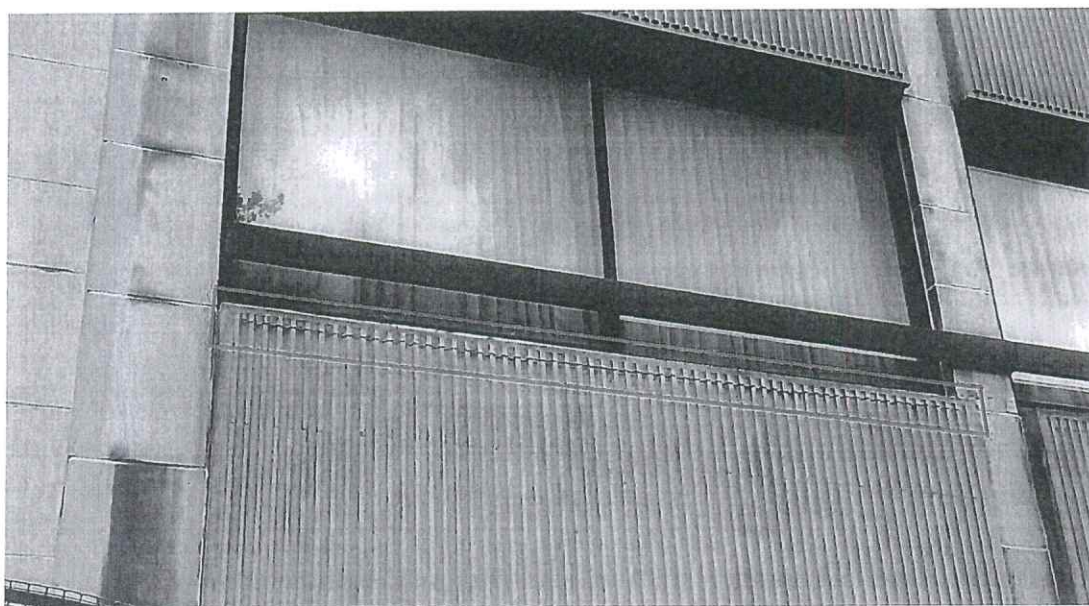
La façade avant de la copropriété Concorde souffre depuis plusieurs années de problème d'infiltration générant des fissurations et une carbonatation avec comme conséquence de très grands risques de chute de béton.

La copropriété a du prendre des mesures de sécurisation de l'entrée avec la pose d'un couloir grillagé.

L'objet de la présente demande est de pouvoir réaliser un travail de sécurisation, d'isolation et d'esthétique.

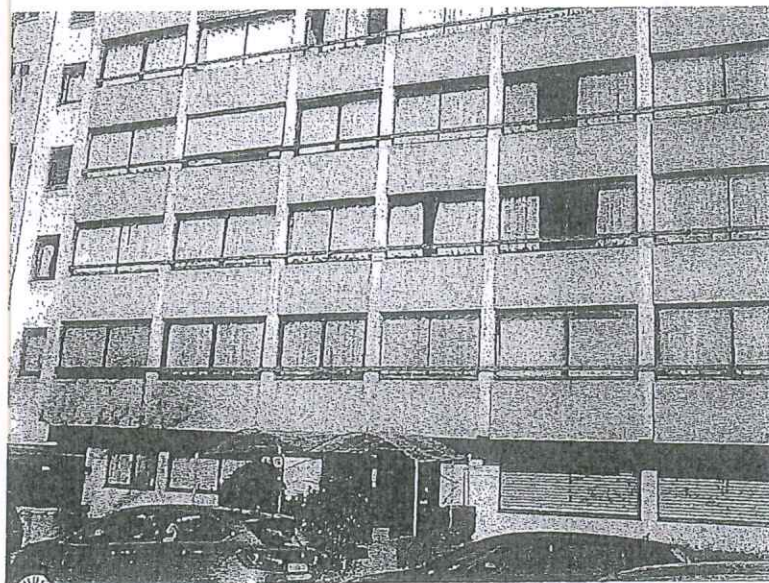
De nombreuses fissures et des éclatements du béton sont visibles sur les éléments architectoniques de la façade de l'immeuble et ils évoluent.

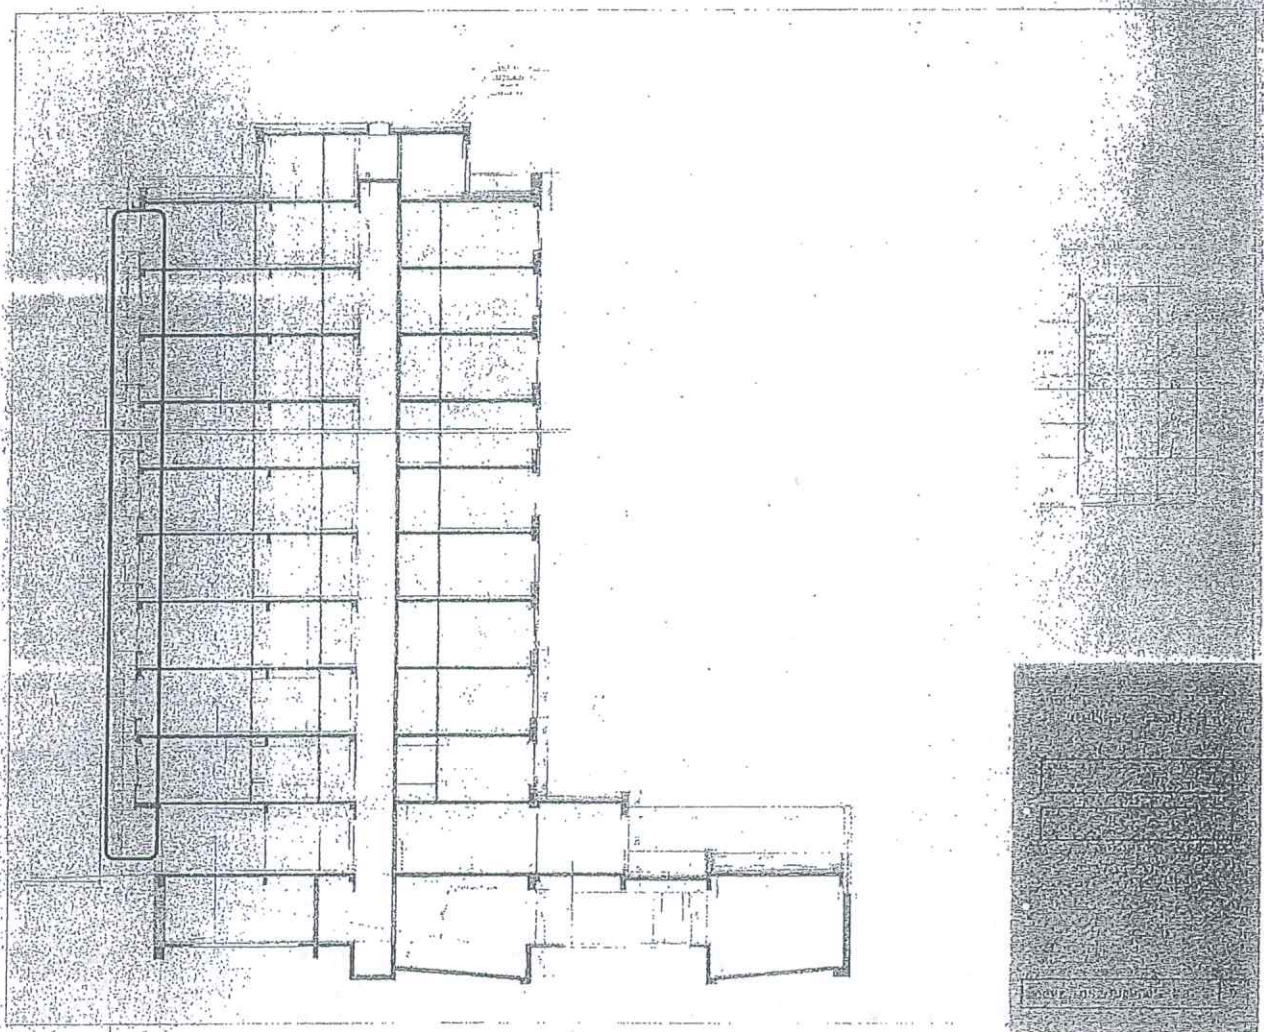
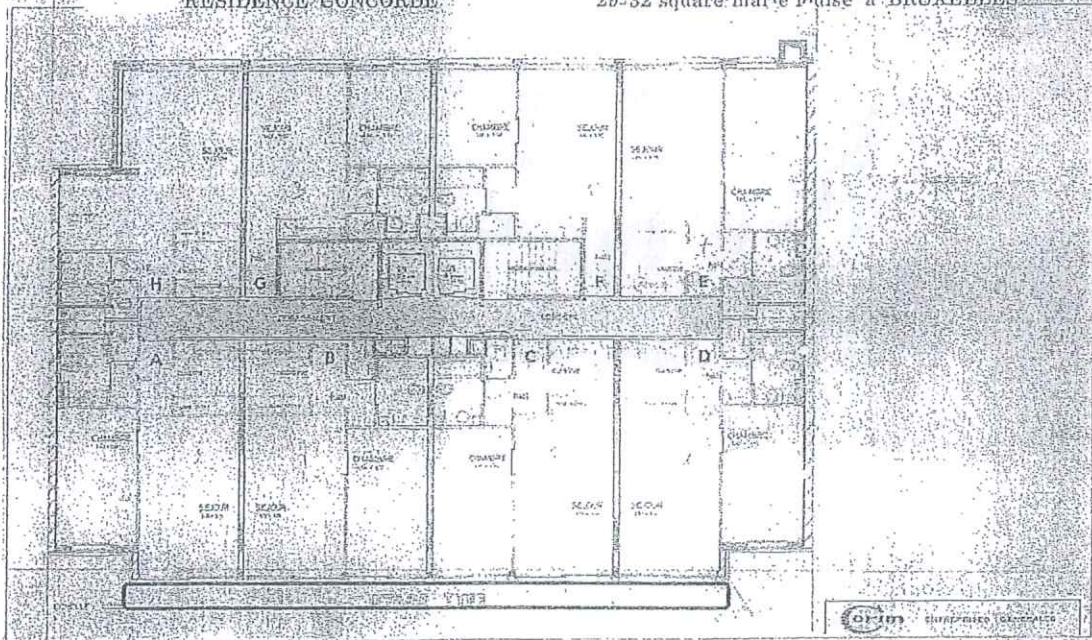
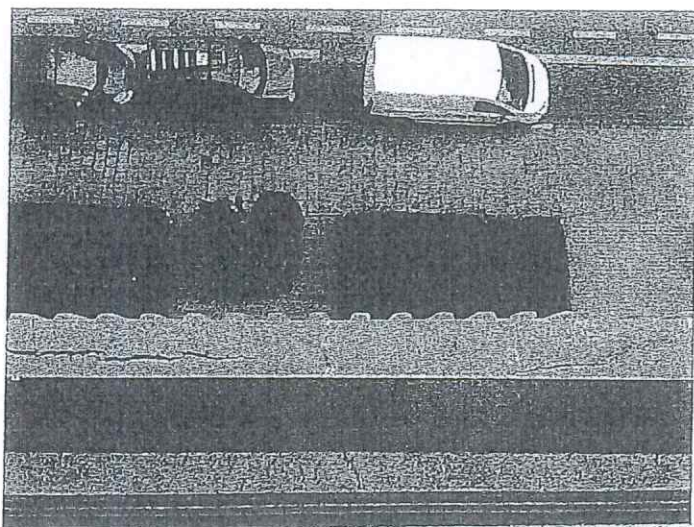
En se fissurant, le béton permet à l'humidité (de l'air et des infiltrations dans la masse des eaux pluviales) et à l'oxygène d'entrer en contact avec les armatures. Ce qui engendre leur corrosion, donc leur gonflement qui accentue l'éclatement du béton. Ces nouvelles fissures mettent en contact de nouvelles sections d'acier avec l'oxygène et l'humidité, ce qui fait évoluer le phénomène de manière récurrente. Raison pour laquelle on l'appelle "cancer du béton".
