ANNEXE N° 24 : Etude préliminaires

Projet Realex

Rue de la Loi _ 1040 Bruxelles
Demande de Permis d'Urbanisme amendée

Maison sise 91 Rue de la Loi

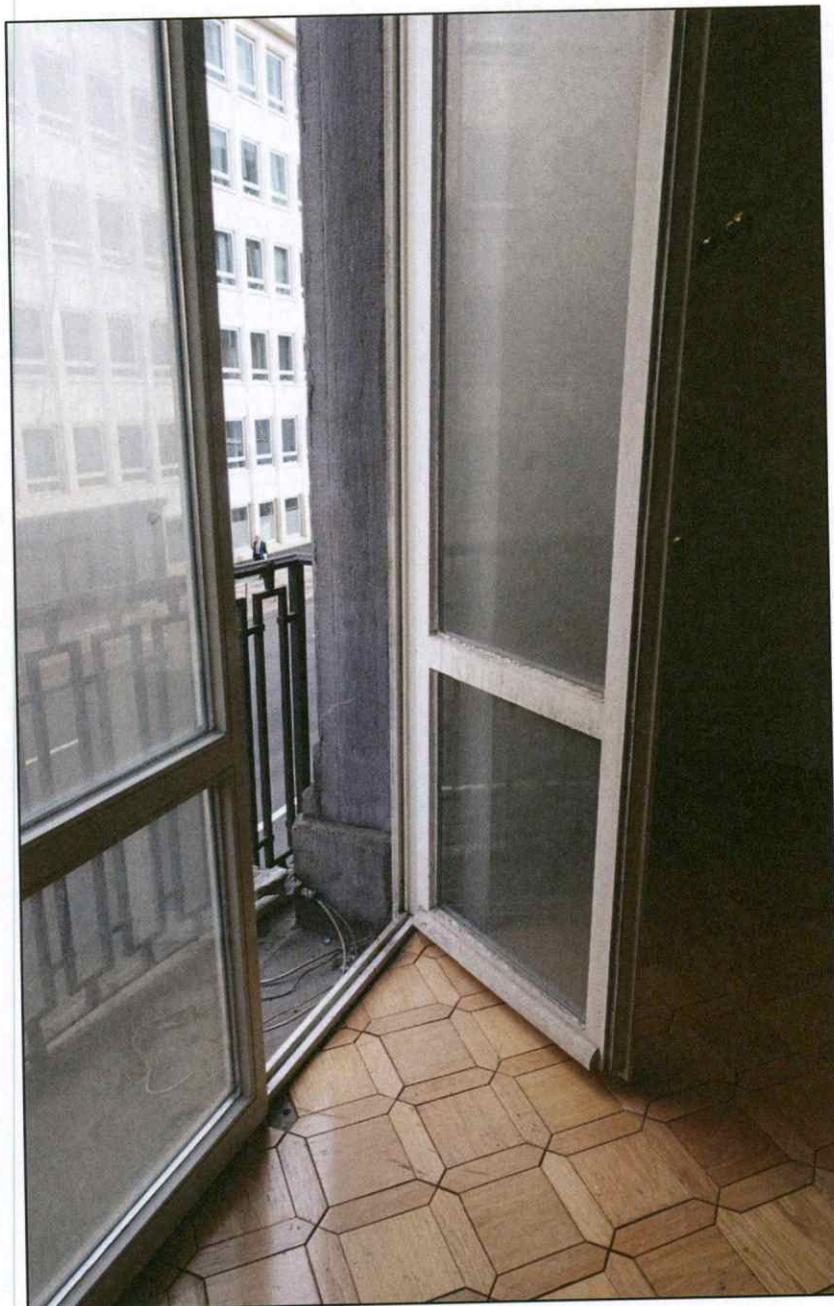
Photo – châssis niveau +1

- o Ferrures constituées d'un modèle simplifié de « Pompe de fenêtre » ou crémone à pompe d'usage général à Bruxelles (voir photo ci-dessous).

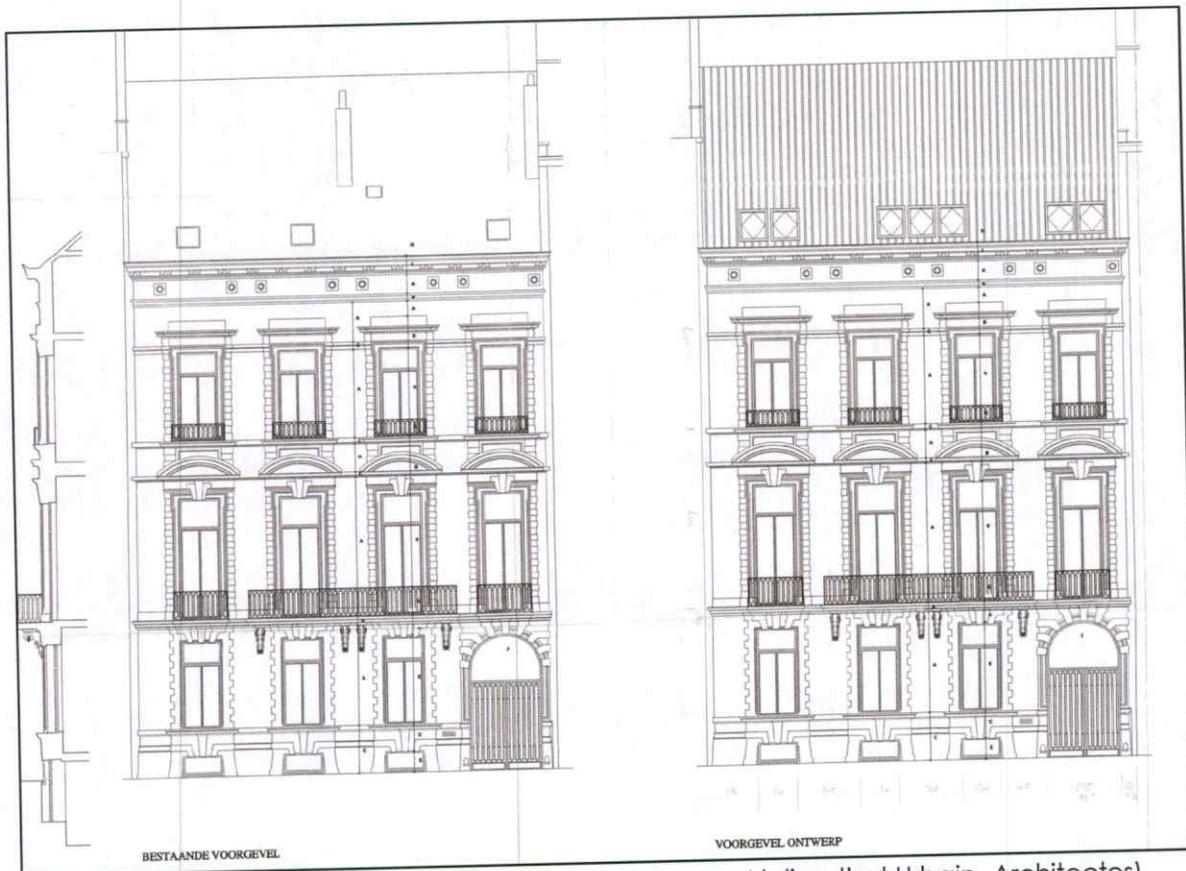
Figure 5 – Modification de la toiture en 1999- (source : Atelier d'art Urbain- Architectes)

- o 1930-1935 : illisible
- o 1944 : illisible
- o 1953 : illisible, présence de cheminées
- o 1971 : illisible, présence de cheminées
- o 1996 : toiture en tuiles de terre cuite en façade avant
- o 1999 : configuration actuelle : tuiles ton noir, disparition des cheminées et apparition des fenêtres de toit (voir figure 5)
