Renouvellement de permis d'environnement de classe 1B
Annexe 2 : REPORTAGE PHOTOGRAPHIQUE

**Rue de Trèves 49-51
1000 Bruxelles**

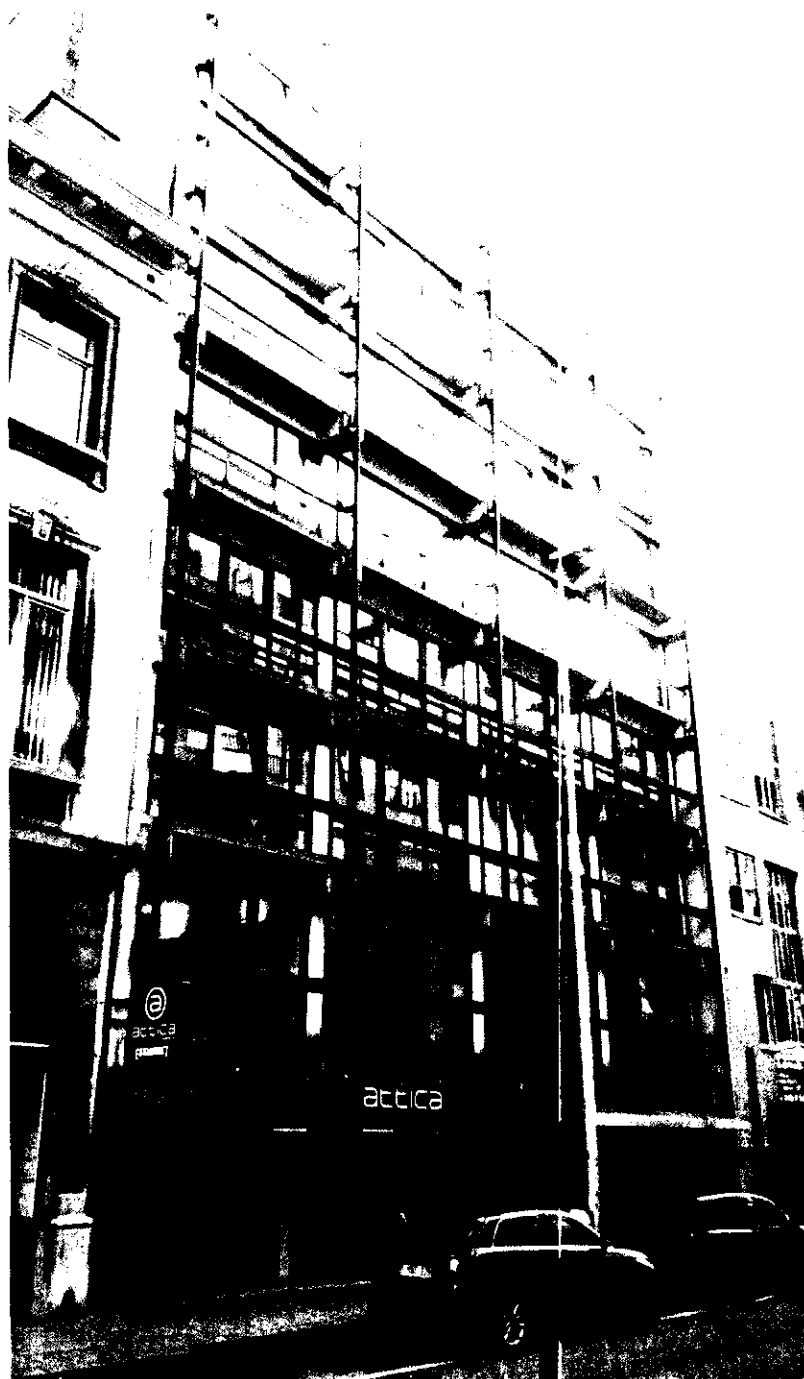
Vue 1 : Façade avant du bâtiment : La flèche bleue indique la porte sectionnelle donnant accès à l'installation classée la plus stricte du site (68A): un parking couvert de 36 emplacements répartis sur 2 niveaux.

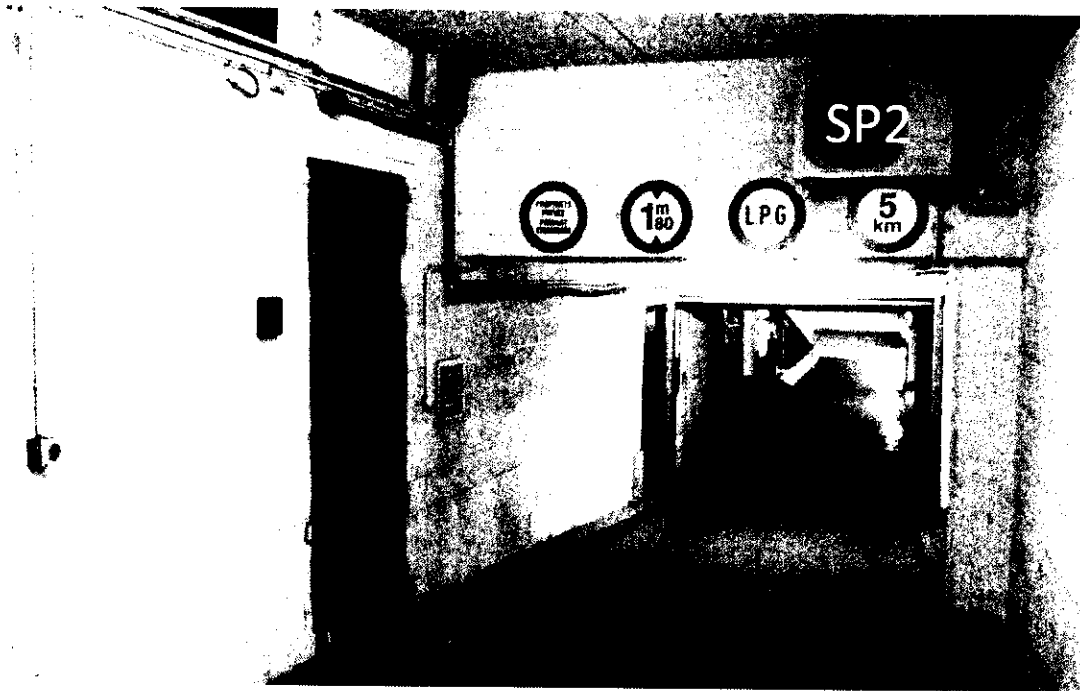
Vue 2 : Rampe d'accès donnant vers le parking couvert : Présence de la signalétique réglementaire interdisant l'accès aux véhicules fonctionnant au LPG. Vue sur l'unité de froid SP2 non classée (voir tableau du froid).

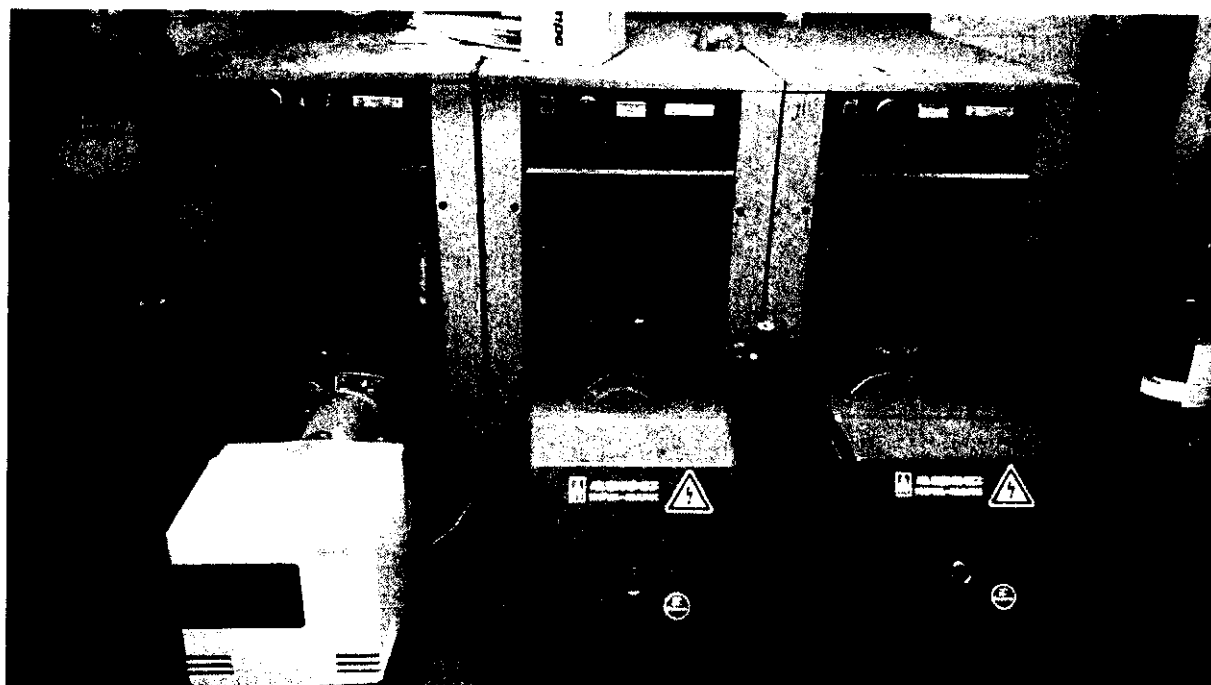
Vue 7 : Chaufferie : Installation classée (40A) : 3 chaudières au mazout en cascade, de marque Saint Roch-Couvin. Puissance nominale cumulée : 362,79 kW. Année de mise en service : 1987

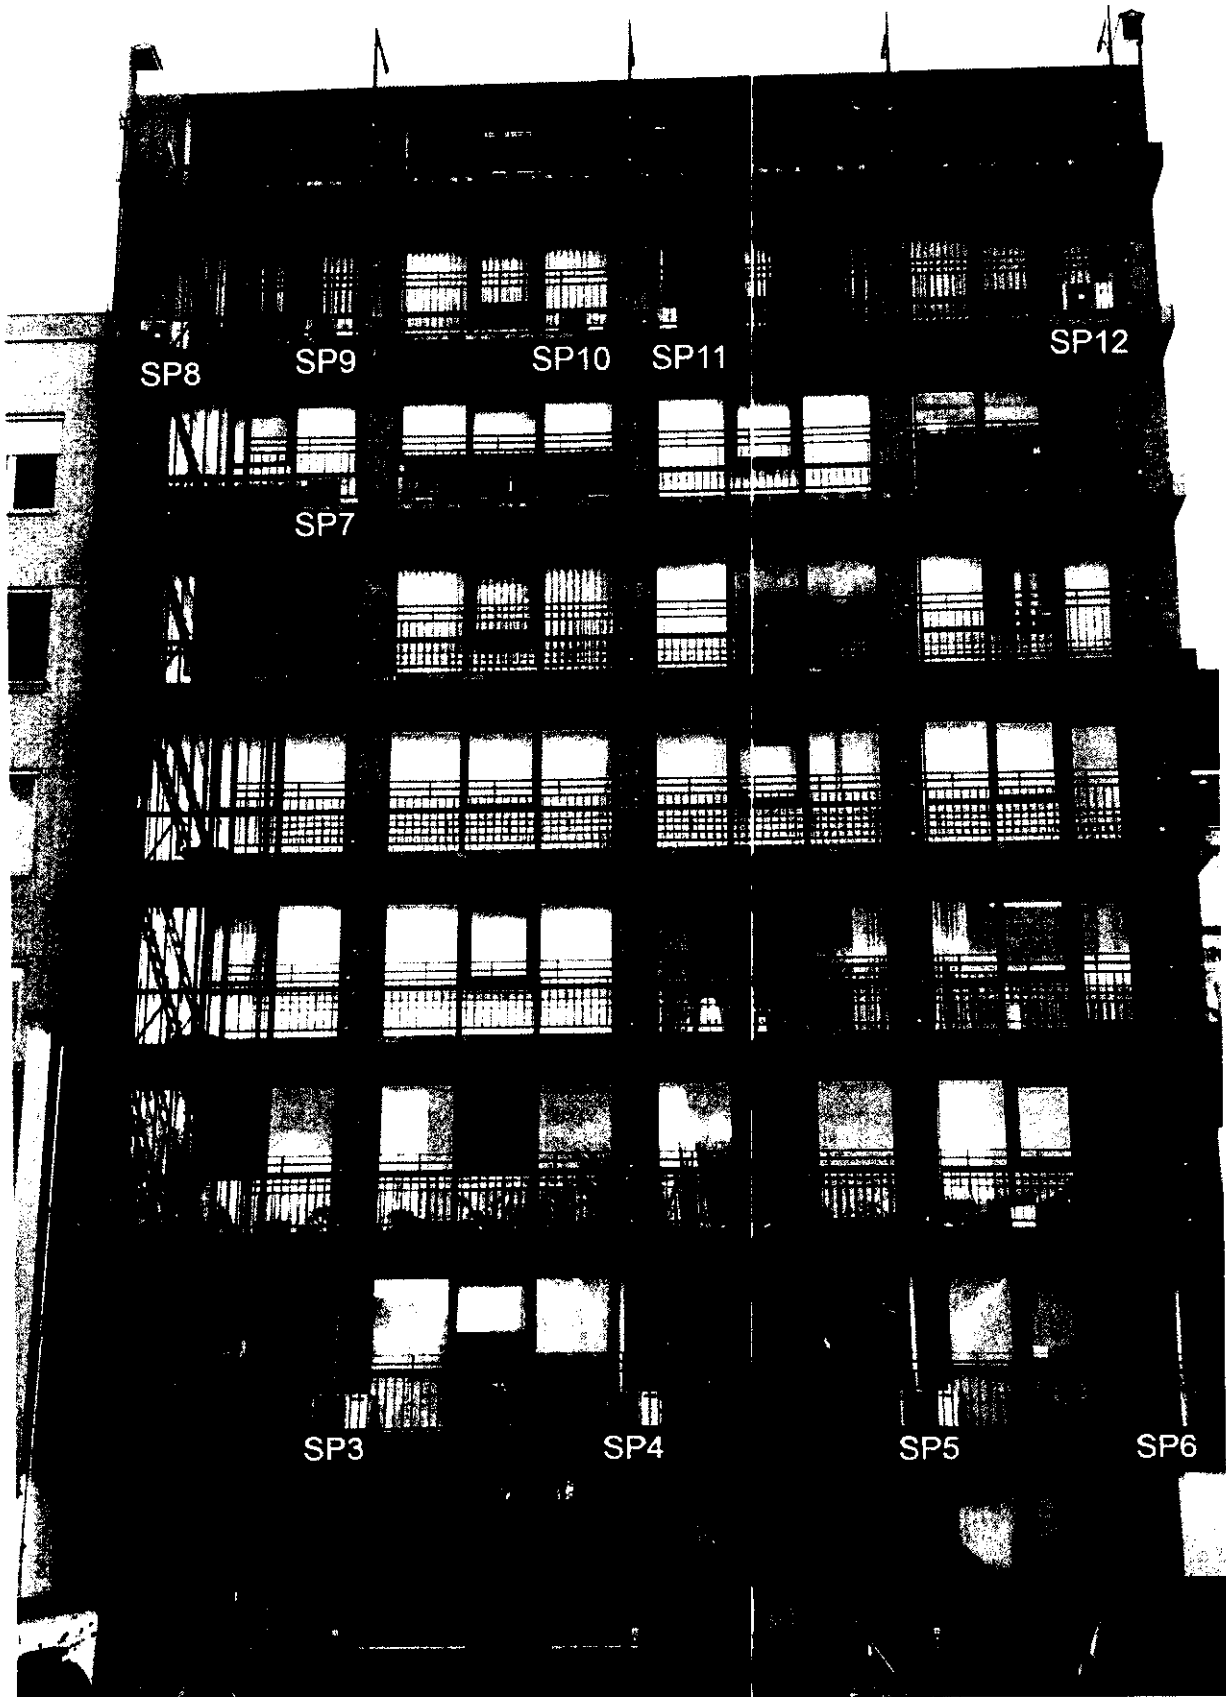
Vue 8 : Façade arrière du bâtiment : présence de 10 unités de froid non classées.
(Voir tableau du froid)
